Aggiornamento del Piano Stralcio di Bacino  
per l'Assetto Idrogeologico (P.A.I.)  
(Art. 67 del D.Lgs. 3 Aprile 2006, n. 152 e ss. mm. ii.)

### **Previsione di Aggiornamento**

### **GEOMORFOLOGIA**

COMUNE INTERESSATO: **CASTELL'UMBERTO** (ME)

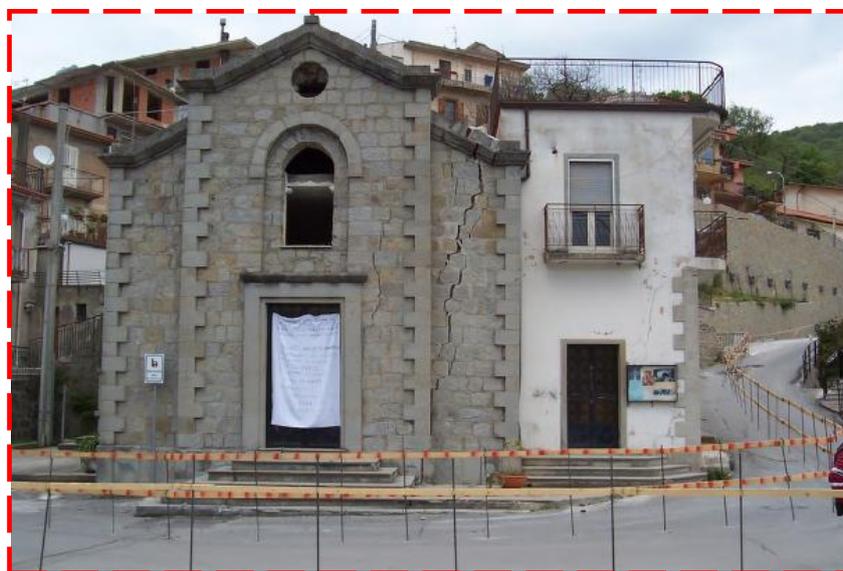
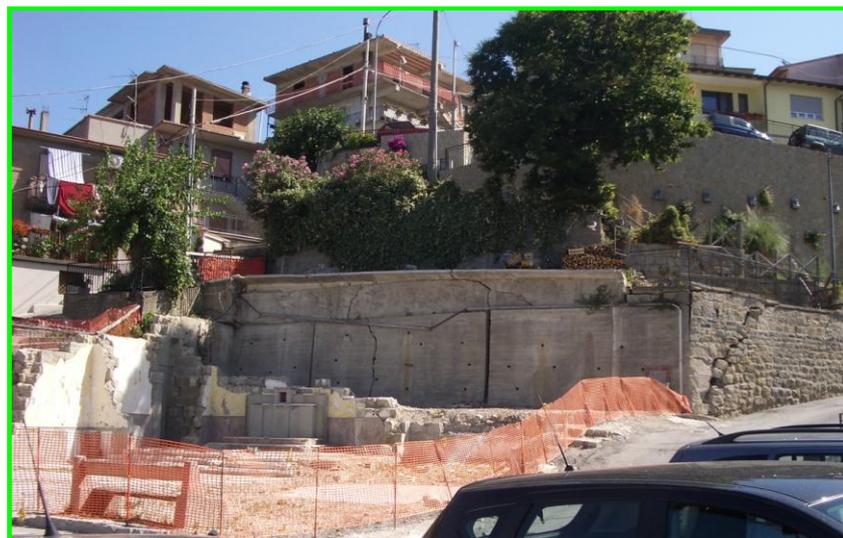
**Foto 1 - Sfaranda** – Dissesto 016I-5CU-005

Sito della Chiesa Maria SS. Annunziata, prima e dopo la demolizione

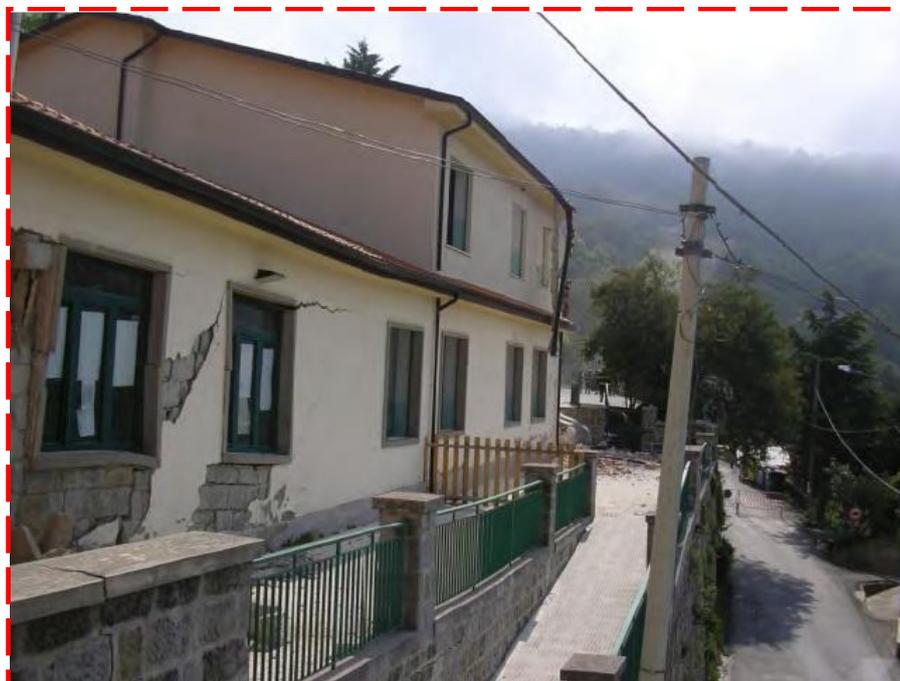
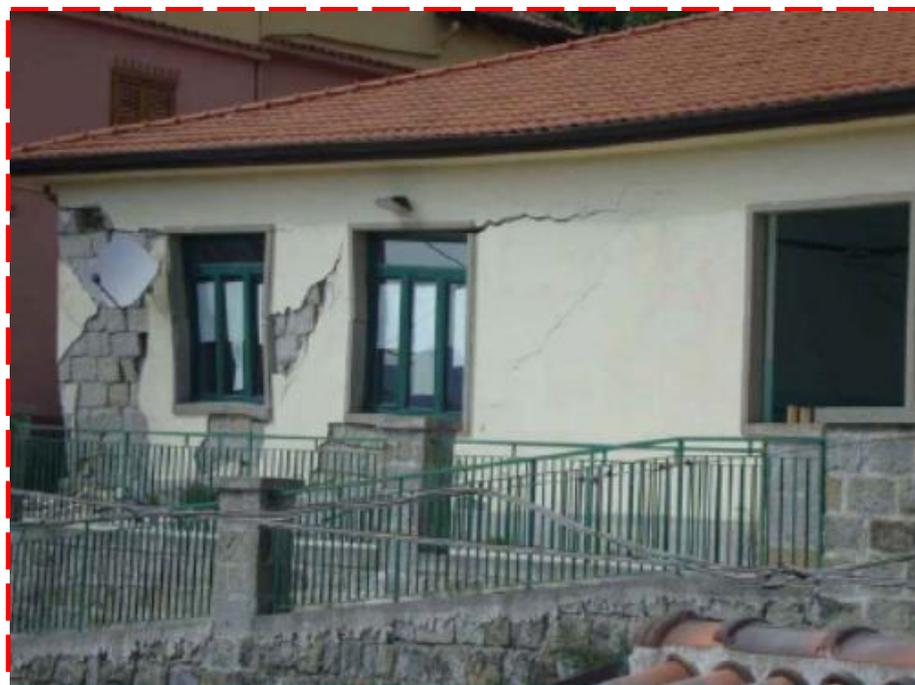
**Foto 2 - Sfaranda** – Dissesto 016I-5CU-005  
Edificio scolastico danneggiato e successivamente demolito

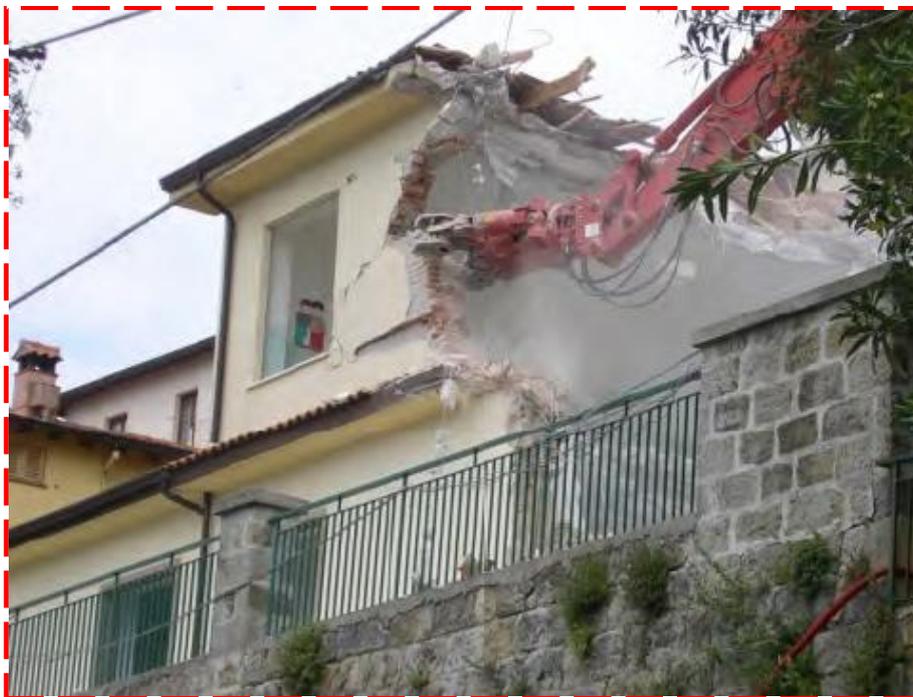
**Foto 3 - Sfaranda** – Dissesto 016I-5CU-005  
Lavori di demolizione dell'edificio scolastico

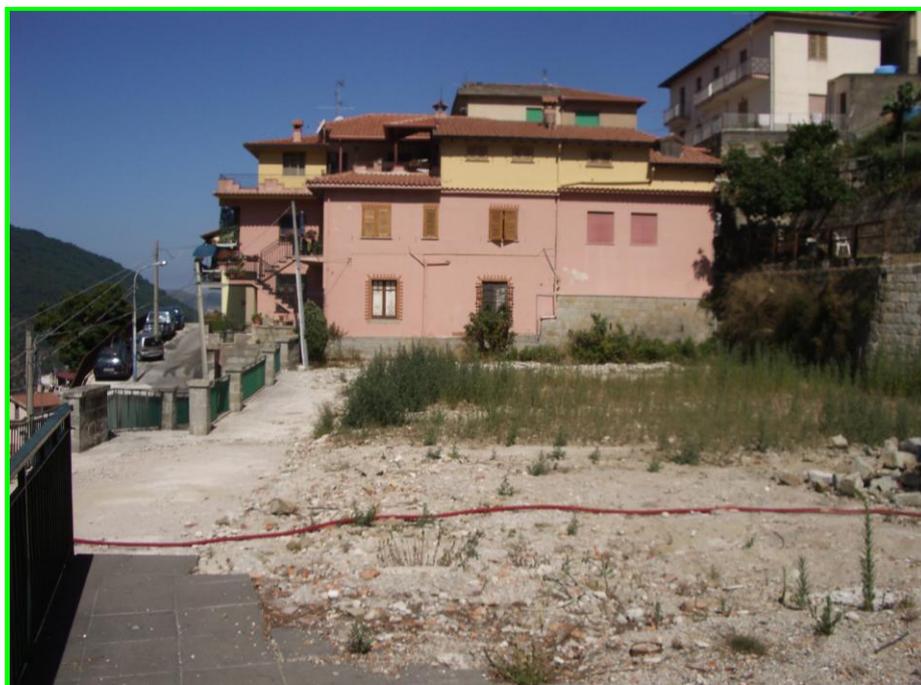
**Foto 4 - Sfaranda** – Dissesto 016I-5CU-005  
Veduta del sito che ospitava l'Edificio scolastico (demolito)

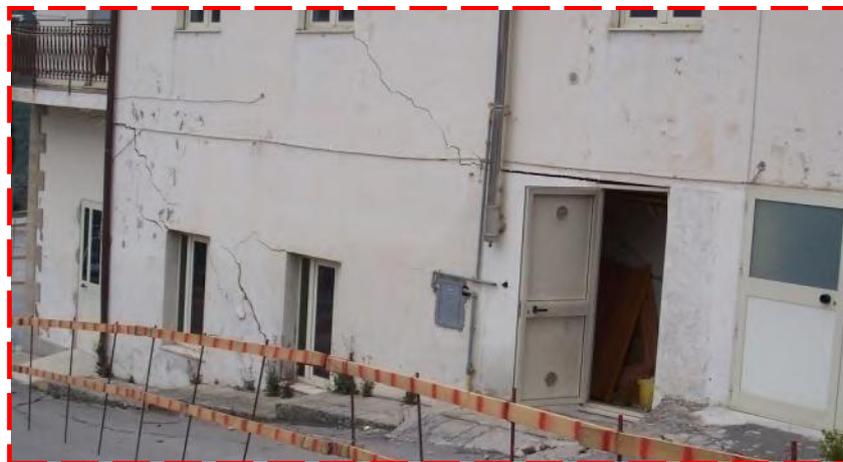
**Foto 5 - Sfaranda** – Dissesto 016I-5CU-005  
Edificio fortemente danneggiato

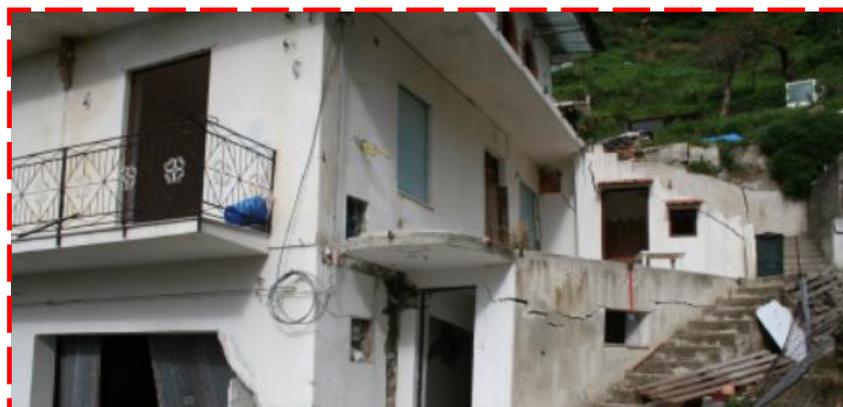
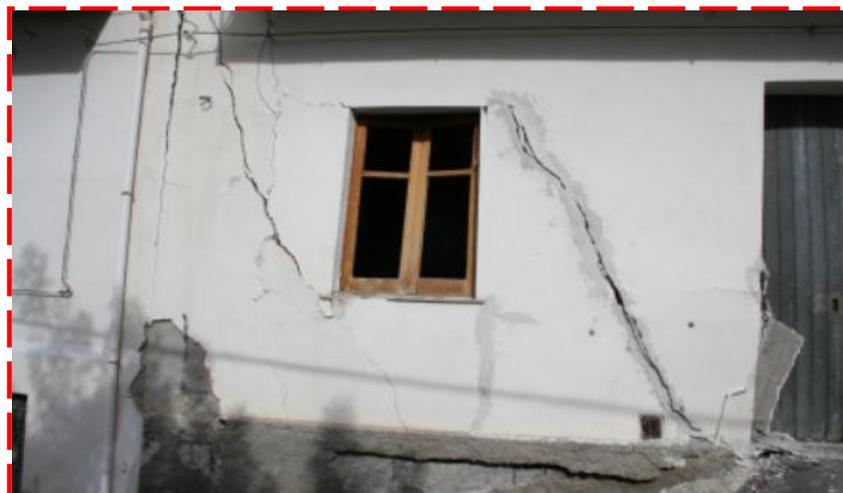
**Foto 6 - Sfaranda** – Dissesto 016I-5CU-005  
Edificio fortemente danneggiato e successivamente demolito (Casa Pocina)

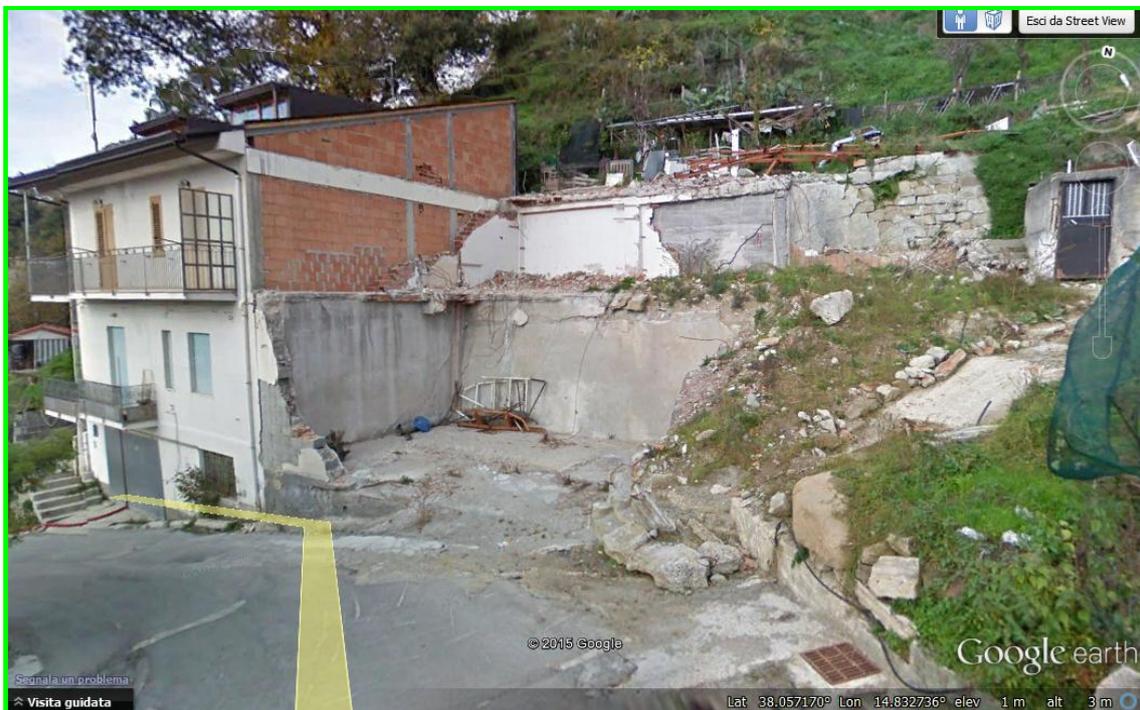
**Foto 7 - Sfaranda** – Dissesto 016I-5CU-005  
Sito di un edificio demolito (Casa Pocina)  
*Immagine ripresa da Google Earth*

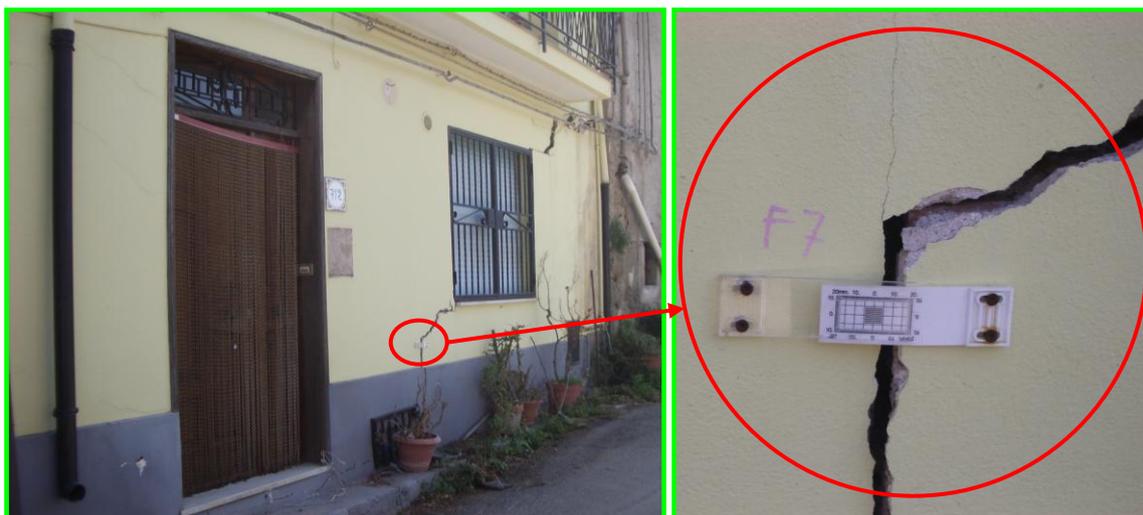
**Foto 8 - Sfaranda** – Dissesto 016I-5CU-005  
Edificio fortemente danneggiato e monitoraggio con fessurimetro

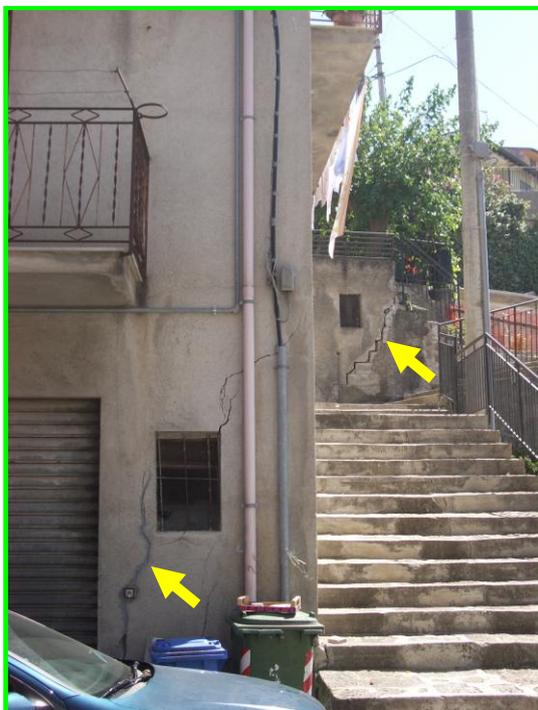
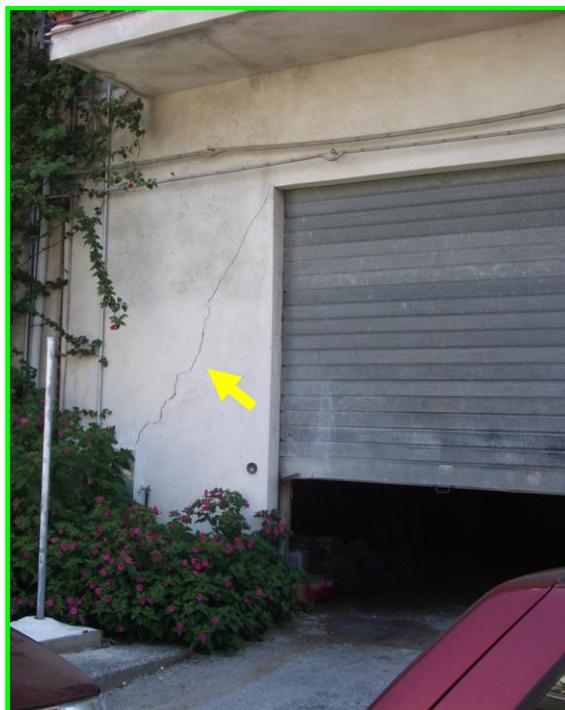
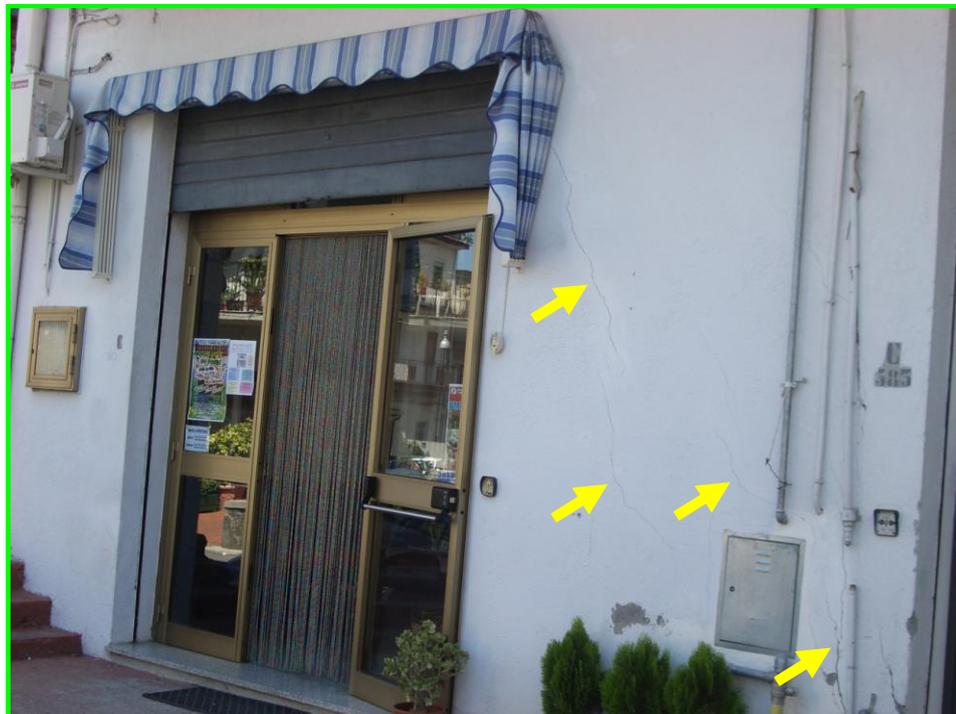
**Foto 9 - Sfaranda** – Dissesto 016I-5CU-005 (Porzione più occidentale)  
Fabbricati con evidenti segni di dissesto lungo la S.P.153

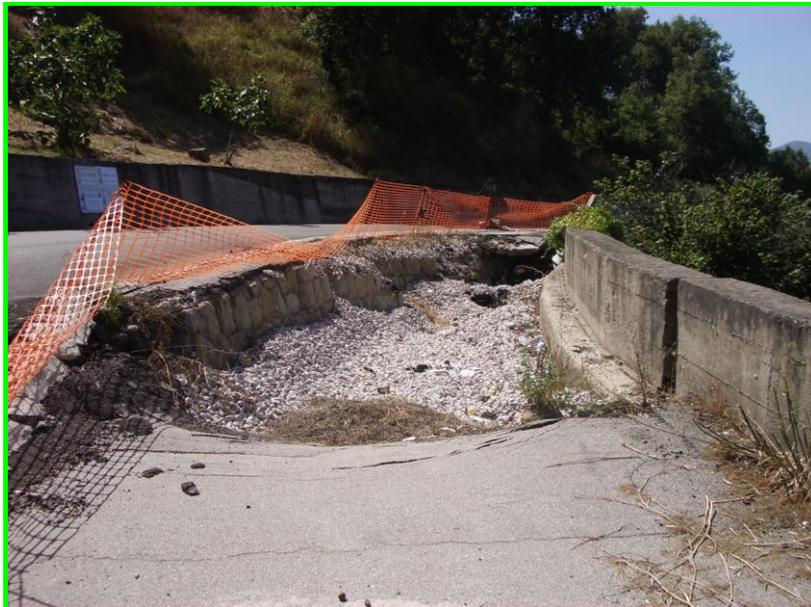
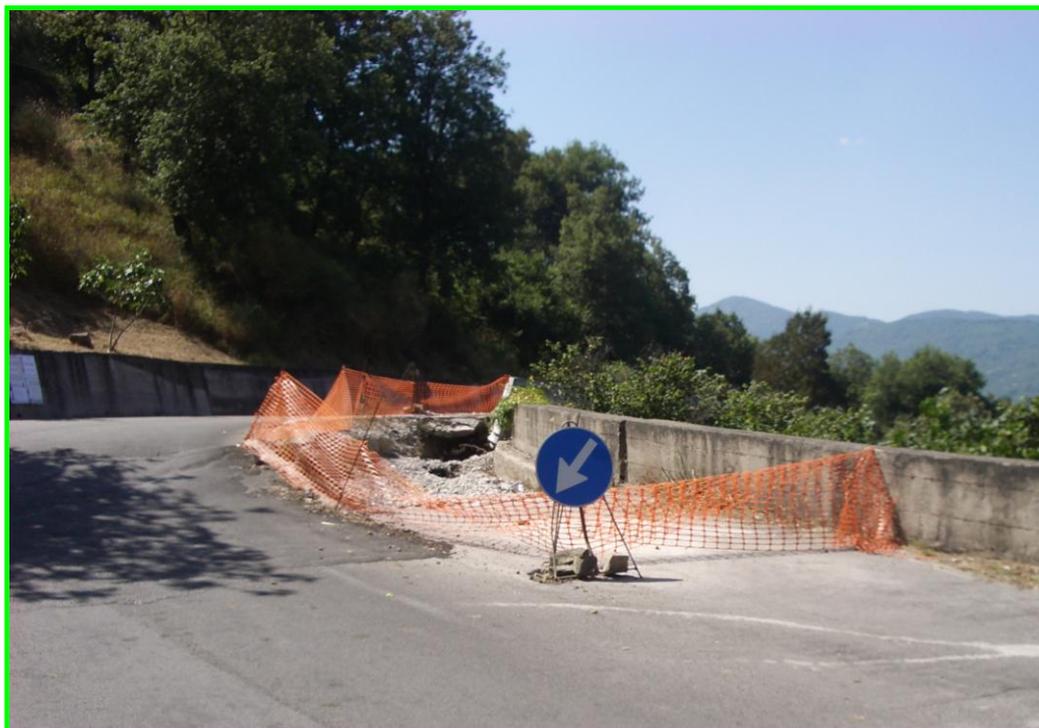
**Foto 10 - S.P. 152 Km 2+450 (Sud C.da Sirico) – Dissesto 016I-5CU-038**  
Cedimento della carreggiata con dislivello

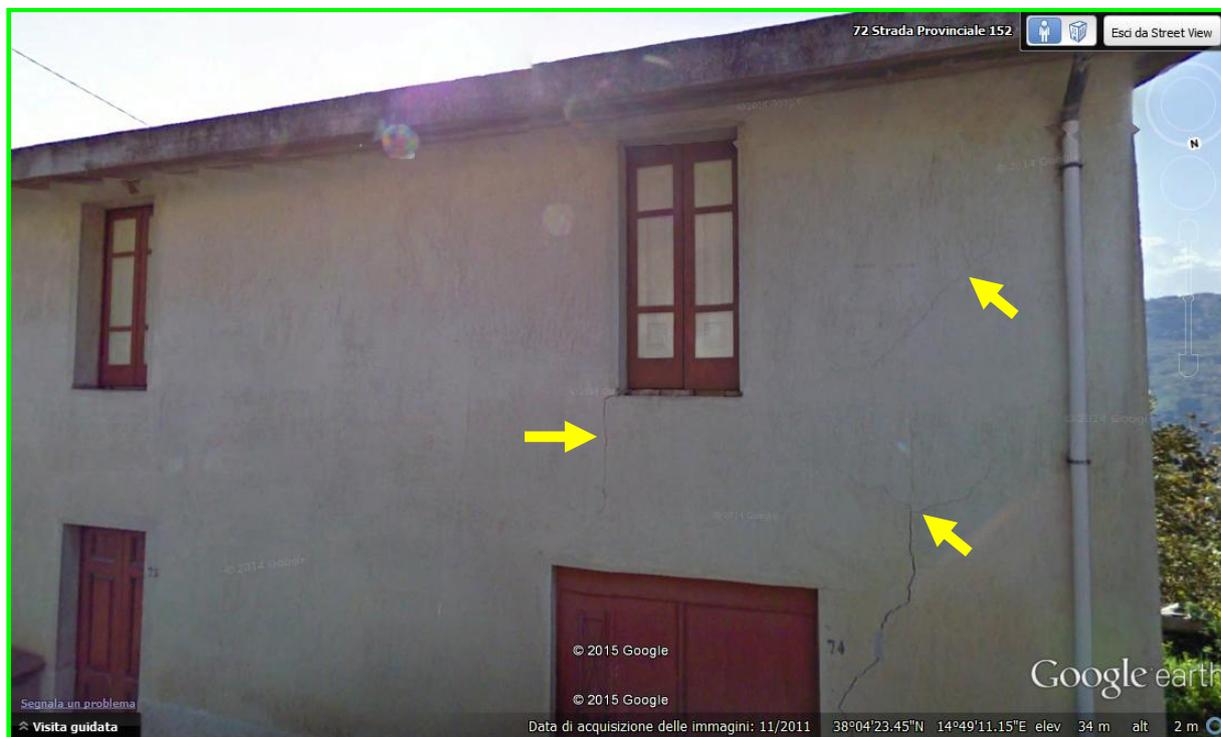
**Foto 10 - S.P. 152 Km 2+260 (Sud C.da Sirico) – Sito d'attenzione SA-016I-5CU-001**  
Fabbricato con evidenti segni di dissesto - Immagine ripresa da Google Earth

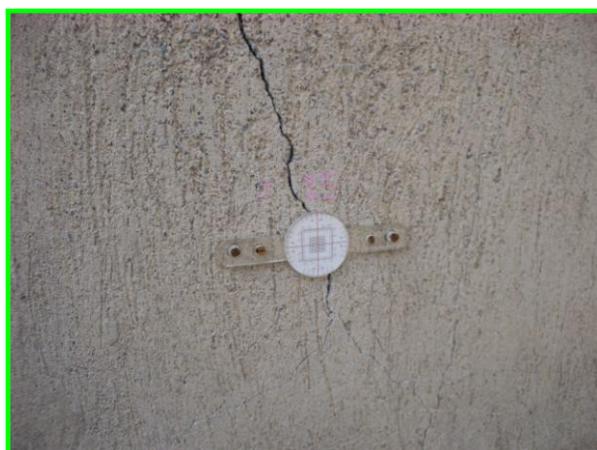
**Foto 11 - S.P. 152 Km 2+260 (Sud C.da Sirico)**  
*Sito d'attenzione SA-016I-5CU-001*  
Particolare del fessurimetro posto sul prospetto  
principale del fabbricato
