# **Piano Stralcio di Bacino per l'Assetto Idrogeologico (P.A.I.)**

***PREVISIONE DI AGGIORNAMENTO***

COMUNE INTERESSATO: LETOJANNI (ME)  
Area tra F. Alcantara e F.ra d'Agrò (097)

**RELAZIONE**

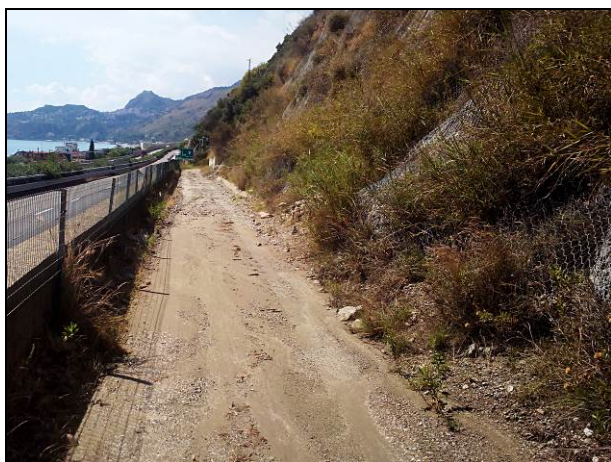
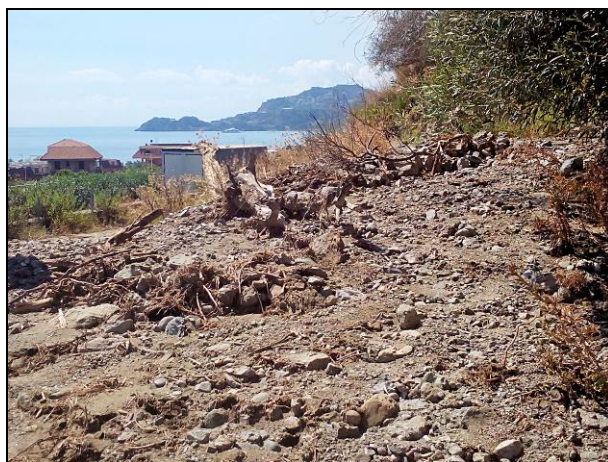
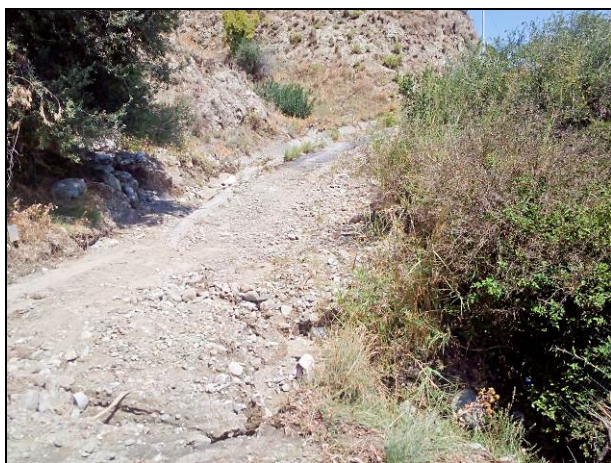
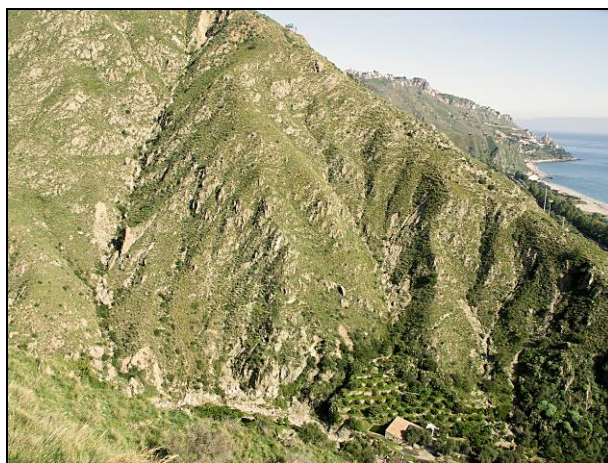
Nell'ampia area in dissesto per *erosione accelerata*, individuata dal codice 097-5LT-001 che comprende i versanti prospicienti il Torrente Lupo detto anche San Filippo e l'autostrada A18, la recrudescenza dei processi erosivi sui terreni privi di vegetazione ha messo in risalto l'ammasso detritico eterometrico che localmente si riversa sulla stradina che costeggia l'autostrada (v. foto a fine pagina fornite dall'UTC di Letojanni) per cui si è ritenuto opportuno ripеримetrare e modificare la tipologia del dissesto in frana complessa e conseguentemente aumentare il livello di pericolosità a *elevato* P3 e il rischio a *medio* R2, *elevato* R3 e *molto elevato* R4 in funzione degli elementi interessati.

Foto 1 – 2 – 3 – 4. Immagini relative al dissesto 097-5LT-001

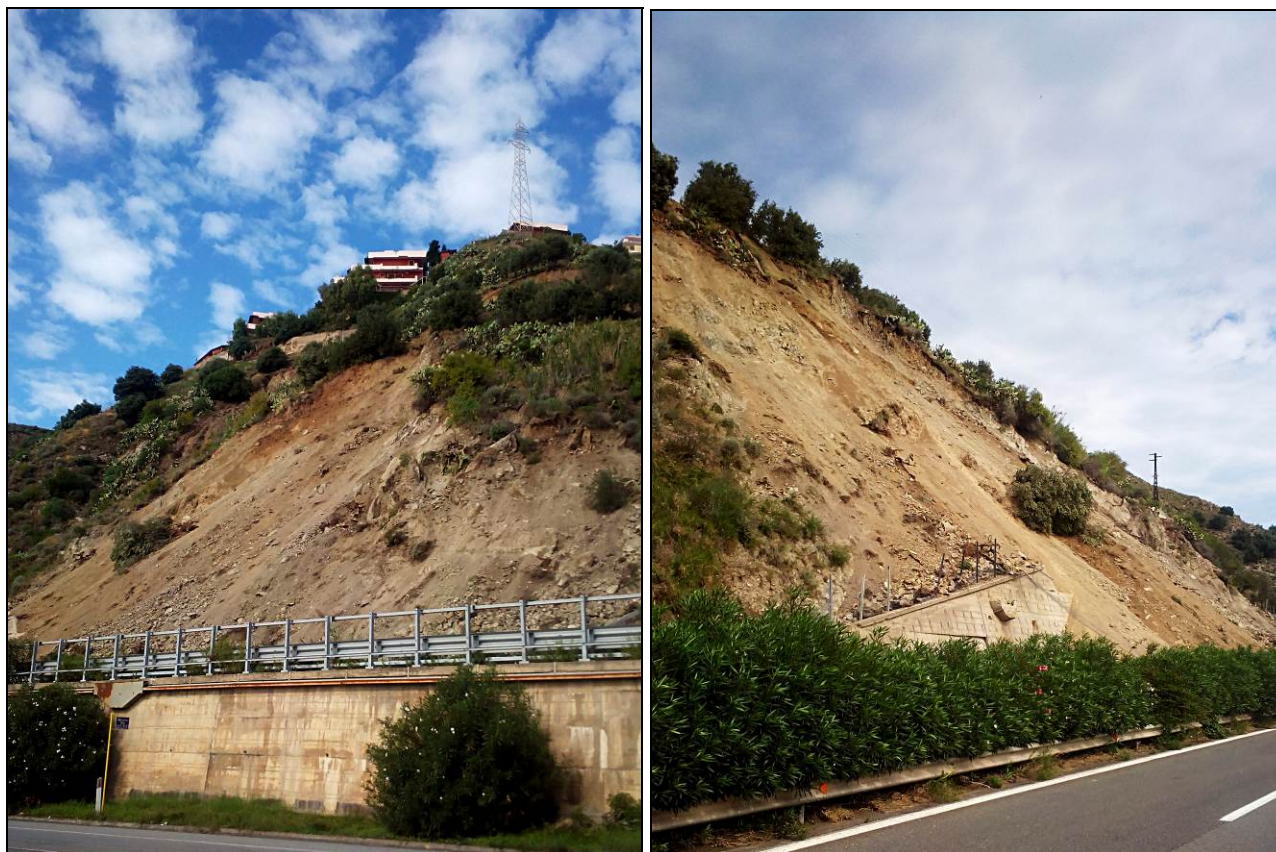
In località Sillemi uno *scivolamento di detrito* (tipologia T3) ha interessato e interrotto un

tratto di autostrada di quasi 100m, al momento del distacco i detriti hanno invaso le carreggiate in entrambi i sensi di marcia, al dissesto censito con codice 097-5LT-060 è stato associato un livello di pericolosità *elevato* P3 e rischio *molto elevato* R4 per il tratto di autostrada coinvolto.

Foto 5 – 6. Immagini relative al dissesto 097-5LT-060

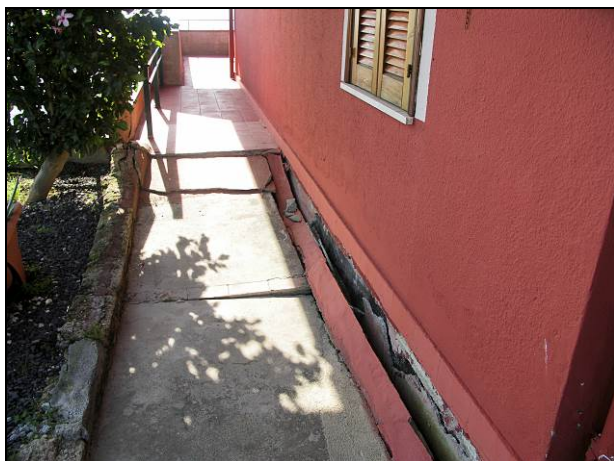
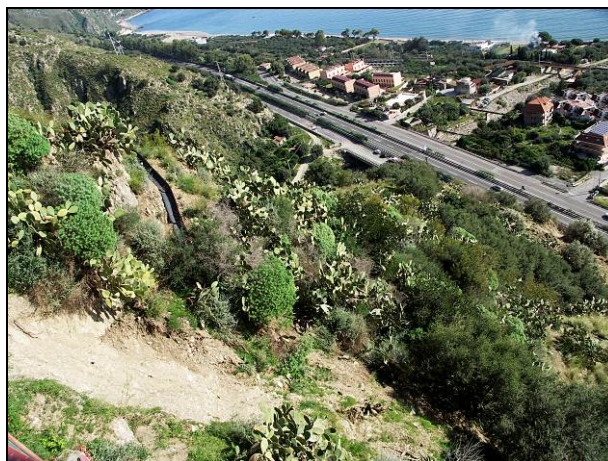
Nella zona a monte del costone di Contrada Sillemi durante il sopralluogo sono state rilevate lesioni lungo la strada comunale che attraversa il complesso residenziale “Residence Taormina-Letojanni”, altre lesioni a terra e nei manufatti sono visibili nelle adiacenze dei singoli edifici fino all’area su cui insiste il pilone con i cavi dell’alta tensione; i muri di confine del residence sono divelti e danneggiati, i processi erosivi sono rilevabili nei terreni immediatamente esterni anche nel

tratto di versante a monte dell'impianto di depurazione, pertanto si è ritenuto opportuno estendere a tutto il costone compreso la zona a monte l'area in dissesto per *erosione accelerata* già censita con codice 097-5LT-005 e ascriverla alla tipologia *frana complessa*, caratterizzata da livello di pericolosità *elevato* P3 e rischio *molto elevato* R4 per la parte di abitato coinvolta e rischio *elevato* R3 per la parte di impianto di depurazione di depurazione.

Foto 7 – 8. Immagini relative al dissesto 097-5LT-005

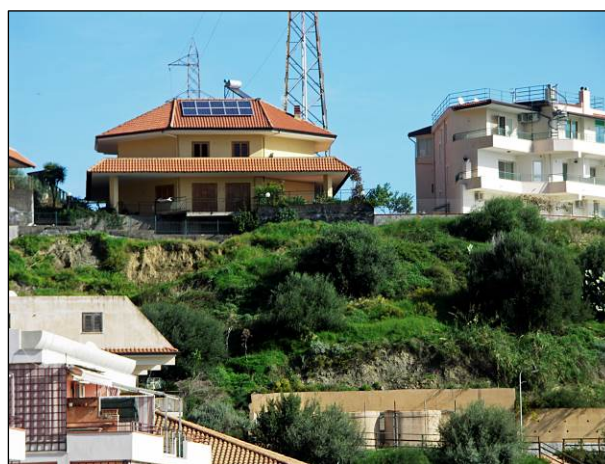
In contrada Sillemi sono stati censiti due nuovi dissesti per scorrimento con codici 097-5LT-061 e 097-5LT-062, il primo interessa gli spazi di pertinenza degli edifici posti a monte, mentre nel secondo caso gli edifici si trovano immediatamente a valle; i due dissesti sono caratterizzati da un livello di pericolosità *medio* P2 e rischio *molto elevato* R4 per la parte di abitato interessato dal dissesto 097-5LT-062.

Foto 9. Dissesto 097-5LT-061

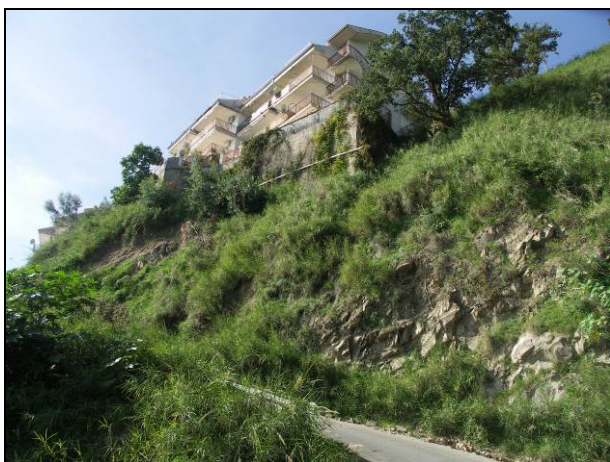
Nel bacino del T.te Andreana, in contrada Acqualiva, durante il sopralluogo è stata rilevata una evoluzione dello stato di dissesto dei versanti rispetto a quanto riportato nella cartografia del precedente aggiornamento del P.A.I. e sono stati cartografati due nuove aree soggette a fenomeni di *crollo*, la prima identificata dal codice 097-5LT-063 essendo più ampia dei dissesti già censiti 097-5LT-036 e 097-5LT-037 li comprende e li sostituisce, la seconda identificata dal codice 097-5LT-064 è rovinata sulla via di accesso alle abitazioni presenti; i due nuovi dissesti sono caratterizzati da un livello di pericolosità *elevato* P3 e rischio *molto elevato* R4 per la porzione di abitato coinvolto.

Foto 10. Dissesto 097-5LT-063

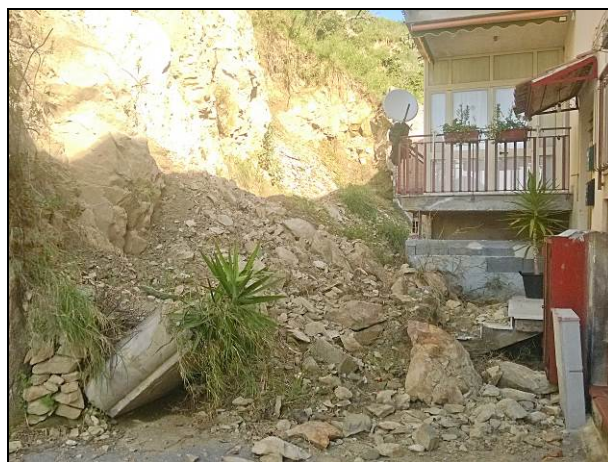
Foto 11. Dissesto 097-5LT-064

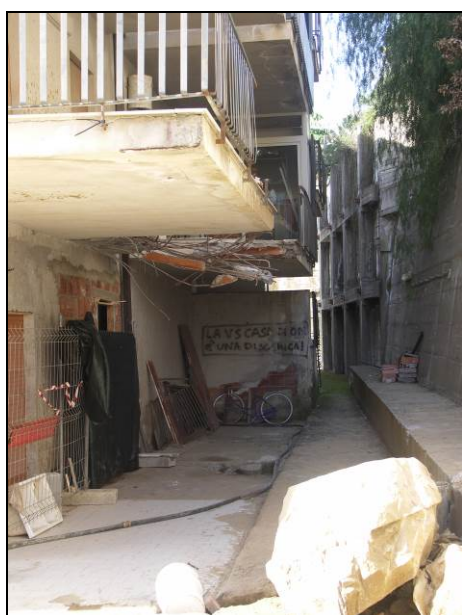
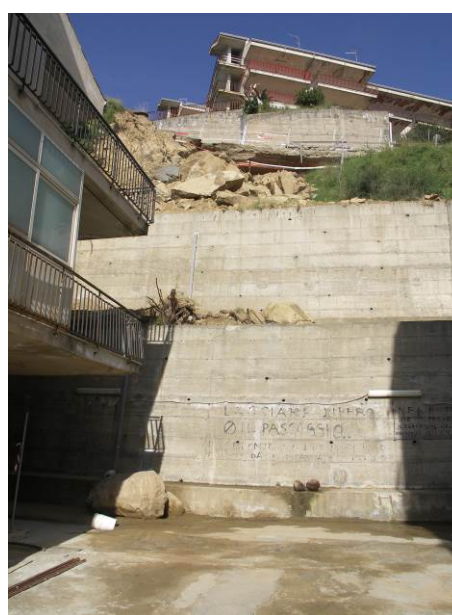
Sempre in località Acqualiva si è constatato che il blocco che ha distrutto il balcone di un edificio proveniva dal dissesto già censito nel P.A.I. con codice 097-5LT-014.

Foto 12 – 13. Immagini relative al dissesto 097-5LT-014

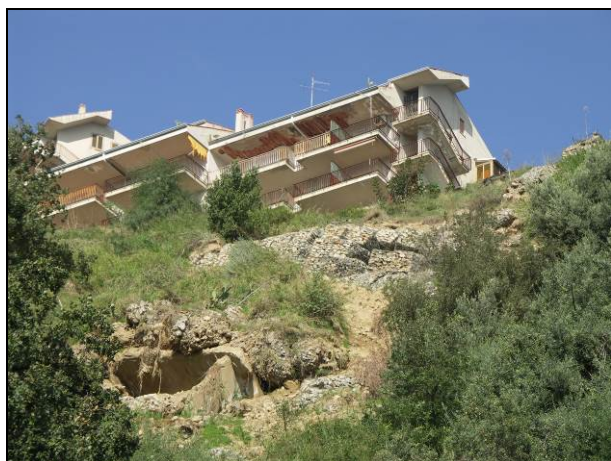
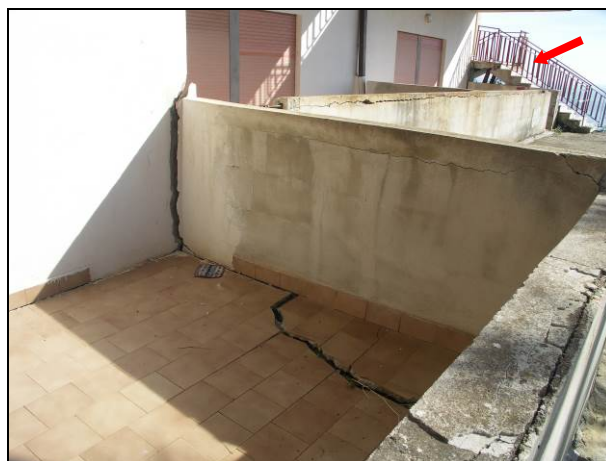
Ancora in contrada Acqualiva – Andreana, nella zona a monte dell'area in dissesto già censito come *scorrimento* con codice 097-5LT-007 sono state rilevate fessure nella strada in direzione degli edifici, e lesioni nei manufatti che evidenziano l'evoluzione retrograda del movimento franoso la cui perimetrazione pertanto è stata estesa verso monte, con conseguente determinazione del livello di pericolosità pari ad *elevato* P3 e rischio *molto elevato* R4 per le abitazioni comprese; in corrispondenza delle pareti di sbancamento conseguenti alla realizzazione di queste abitazioni sono stati ripерimetrati i dissesti già censiti come *crolli* con codice 097-5LT-015 e 097-5LT-016 ricadenti all'interno di tale area in dissesto.

Foto 14 – 15. Immagini relative al dissesto 097-5LT-007

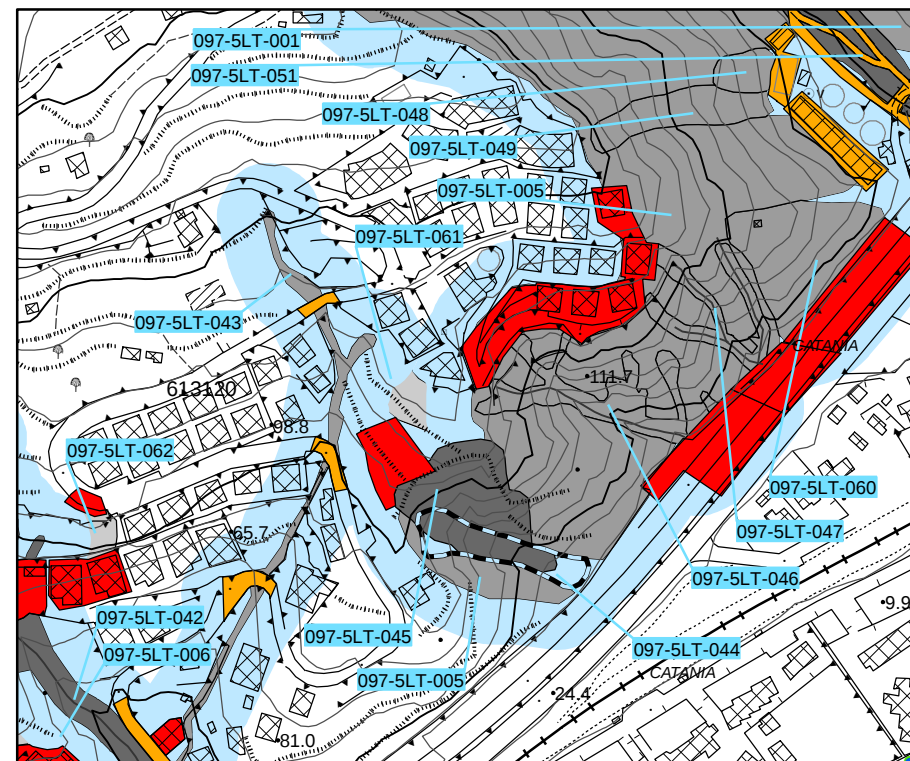
Carta della pericolosità e del rischio geomorfologico  
Area 097 - Bacino 098 Previsione di aggiornamento  
Comune interessato: Letojanni  
Stralcio della C.T.R. 613120 in scala 1:5.000

- 097-5LT-001 ripermetrazione e modifica tipologia
- 097-5LT-005 ripermetrazione e modifica tipologia
- 097-5LT-006 ripermetrazione
- 097-5LT-042 ripermetrazione
- 097-5LT-048 modifica tipologia
- 097-5LT-049 modifica tipologia
- 097-5LT-060 nuovo dissesto
- 097-5LT-061 nuovo dissesto
- 097-5LT-062 nuovo dissesto

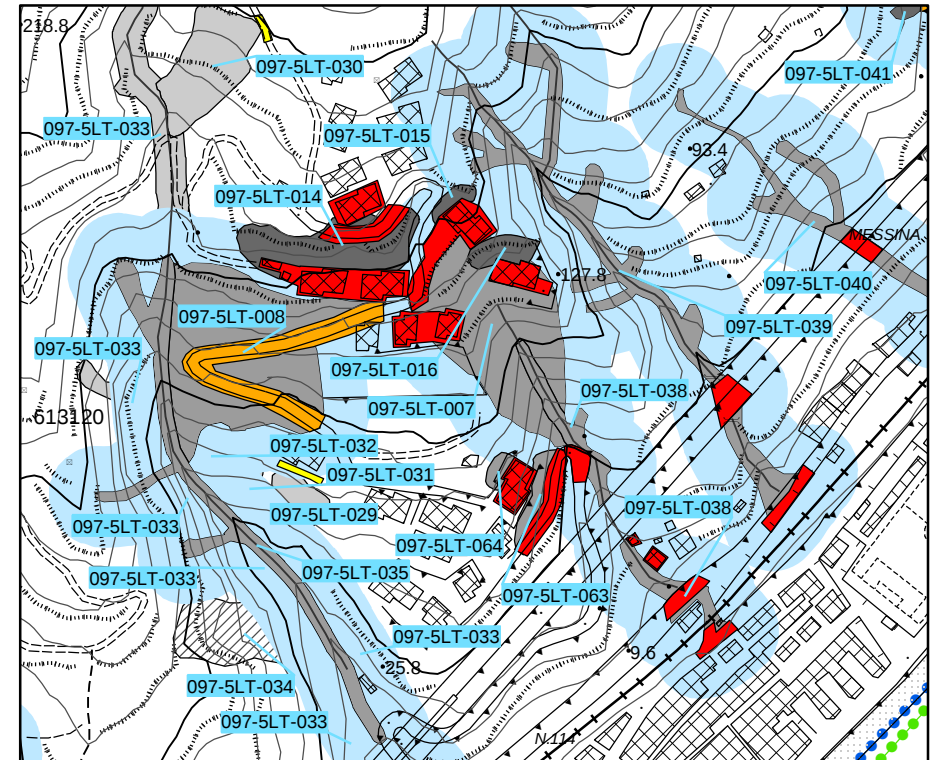
Carta della pericolosità e del rischio geomorfologico  
Area 097 - Bacino 098 Previsione di aggiornamento  
Comune interessato: Letojanni  
Stralcio della C.T.R. 613120 in scala 1:5.000

| 097-5LT-007 ripermimetrazione | 097-5LT-037 eliminato |
| 097-5LT-008 ripermimetrazione e modifica tipologia | 097-5LT-063 nuovo dissesto |
| 097-5LT-014 ripermimetrazione rischio | 097-5LT-064 nuovo dissesto |
| 097-5LT-015 ripermimetrazione | |
| 097-5LT-016 ripermimetrazione | |
| 097-5LT-036 eliminato | |

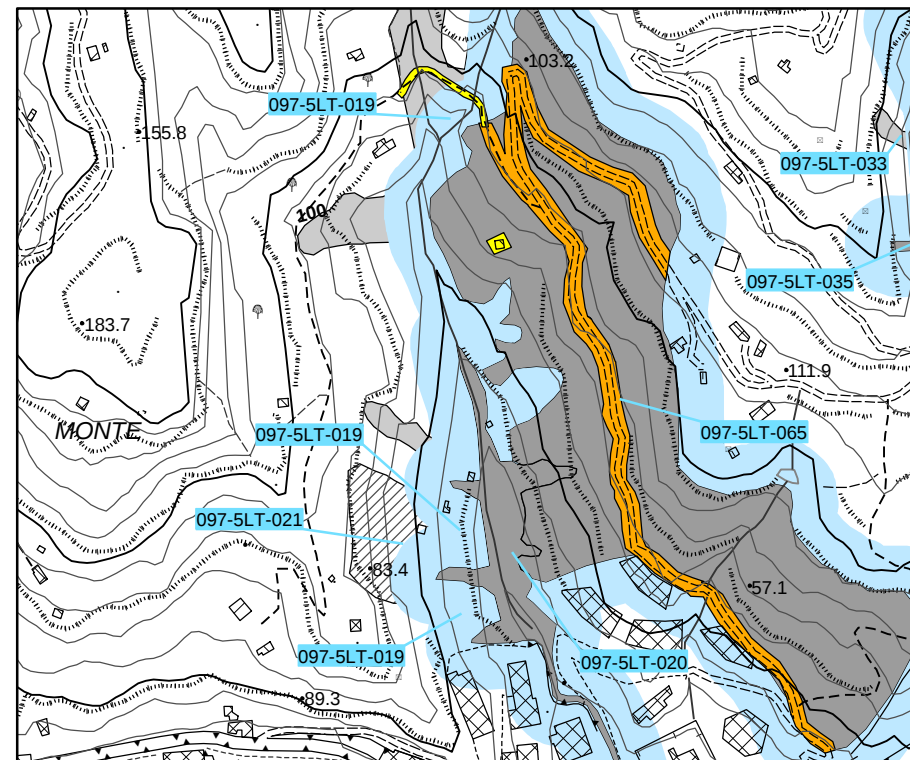
Carta della pericolosità e del rischio geomorfologico  
Area 097 - Bacino 098 Previsione di aggiornamento  
Comune interessato: Letojanni  
Stralcio della C.T.R. 613120 in scala 1:5.000

097-5LT-022 eliminato

097-5LT-065 nuovo dissesto
