# **Piano Stralcio di Bacino per l'Assetto Idrogeologico (P.A.I.)**

## **Bacino Idrografico del Fiume Alcantara (096)**

*PREVISIONE DI AGGIORNAMENTO*  
COMUNE INTERESSATO: FRANCAVILLA DI SICILIA (ME)

## **RELAZIONE**

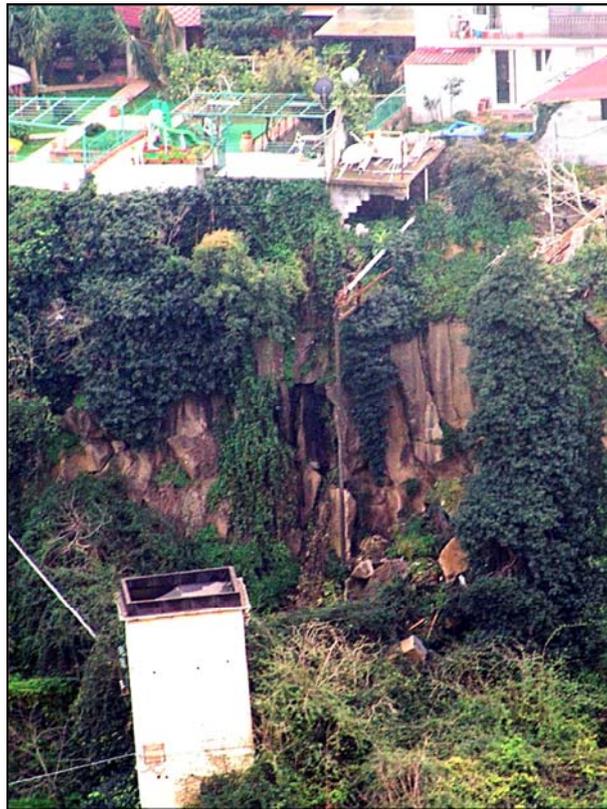
Nello studio è evidenziato che il costone roccioso subverticale, alto circa 16m e costituito da lave massive a fessurazione prismatica, presenta un elevato grado di fratturazione tale da rendere disarticolati i prismi che compongono l'ammasso roccioso; la predisposizione al dissesto è favorita dalla plasticizzazione dei terreni del substrato (Flysch di Capo d'Orlando) dovuta alle acque circolanti nel sottosuolo che si manifestano al piede della scarpata; tutto ciò determina anche un

fenomeno di espansione laterale nell'ammasso roccioso e conseguentemente una retrogressione dell'attività del dissesto; nella documentazione fotografica disponibile allegata sono illustrati fenomeni di crollo di blocchi lavici già avvenuti. Al dissesto censito con codice 096-5FR-081 è stato associato un livello di pericolosità *molto elevato* P4 e rischio *molto elevato* R4 per la porzione di centro abitato coinvolto.
