Aggiornamento del Piano Stralcio di Bacino  
per l'Assetto Idrogeologico (P.A.I.)  
(Art. 67 del D.Lgs. 3 Aprile 2006, n. 152 e ss. mm. ii. )

### **Previsione di Aggiornamento**

### **GEOMORFOLOGIA**

**COMUNE DI: CASTROREALE**

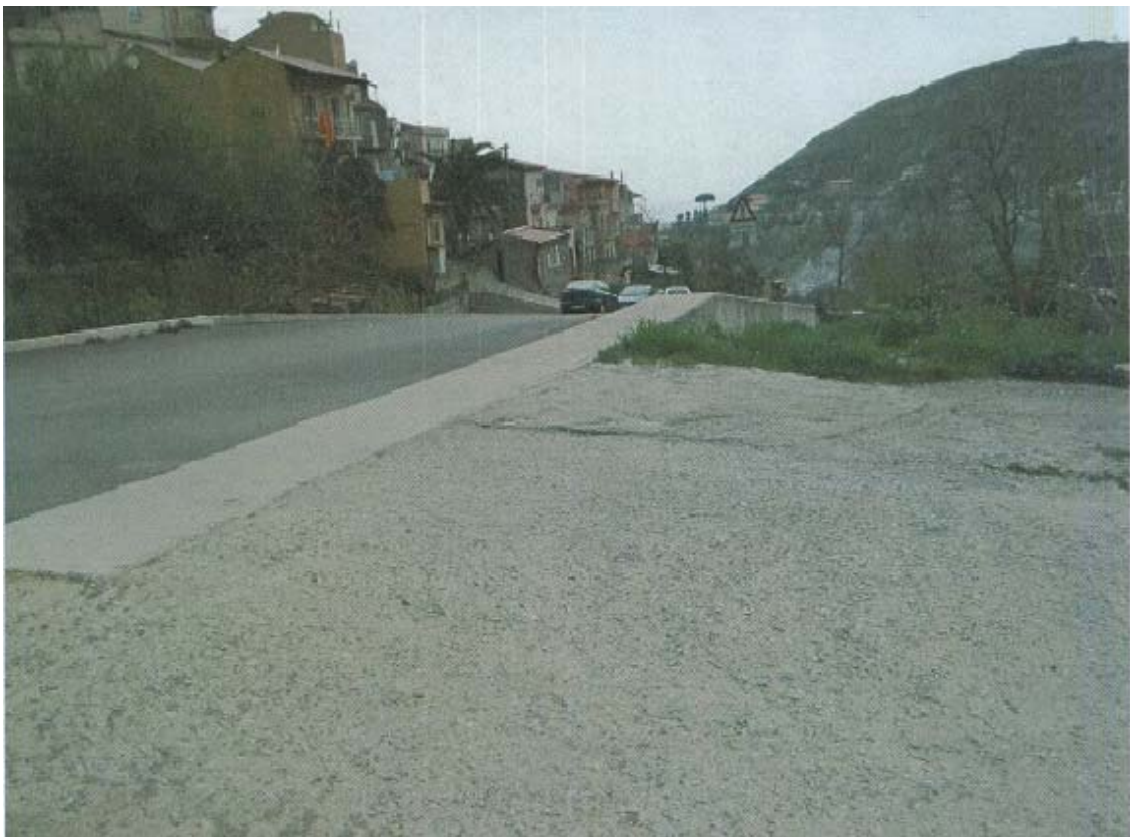
Foto 1

Le foto fornite dall’Amministrazione comunale mostrano la situazione riscontrata durante il sopralluogo: zona Ovest (foto da 1 a 4); zona Est (foto da 5 a 8).

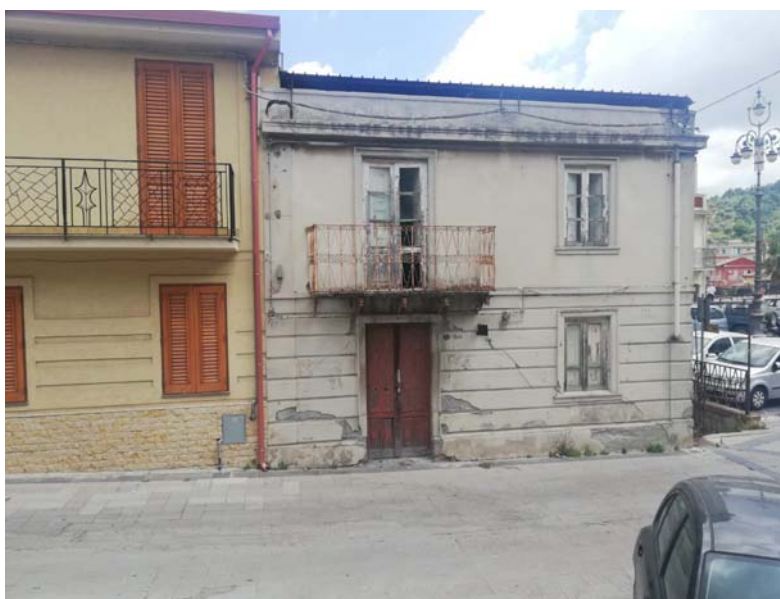
Foto 10

Qui si è potuto constatare che il movimento è in atto e testimoniato dalla presenza di cedimenti e fessurazioni negli edifici, anche nella strutture intelaiate, ed avvallamenti lungo le strade, a testimonianza di movimenti nelle coperture detritiche e di riporto (cfr. foto da 10 a 16).

Risulta molto importante in quest’area, così come riportato nel verbale di sopralluogo, curare la raccolta ed il convogliamento delle acque di falda, dovute al contatto tra la formazione del Flysch di Capo d’Orlando, a monte dell’abitato, e quella delle Argille Scagliose affioranti a valle della via San Carlo e della Piazza Allende, ed il posizionamento di misuratori di spostamento per alcune fessure di particolare rilievo, al fine di incrementare la rete di monitoraggio prevista nel progetto.
