Città Metropolitana di Messina

Interventi Urgenti per la sistemazione della copertura, e dell'impianto di riscaldamento, con principi di efficientamento energetico da eseguire nello stabile di proprietà sede della Caserma Carabinieri di Milazzo

PROGETTO ESECUTIVO

RELAZIONE TECNICA

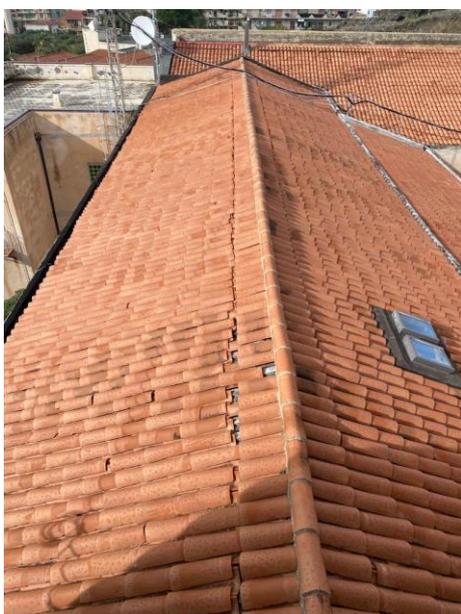
Premesso che le cause di infiltrazione lamentate sono ragionevolmente da attribuirsi al ruscellamento delle acque meteoriche della falda di tetto l'edificio, che convogliandosi nel canale di gronda, posto a ridosso del muro si infiltrano nel muro stesso provocando l'umidità presente nelle stanze sottostanti, tale canale di gronda è diminuito di sezione per l'assettamento del manto di tegole che scivolando verso il muro di confine, gli si è quasi addossato. Tali tegole scivolando hanno creato delle fessure evidenti che permettono l'infiltrazione di acqua piovana tra di esse, inoltre la normale usura della guaina posta su canale di

gronda peggiora notevolmente la situazione lamentata. Sono da verificare inoltre le condizioni delle *scarpe di piombo* poste in corrispondenza di tutti i pluviali dell'edificio.

Pertanto al fine di eliminare la presenza di infiltrazioni e conseguente umidità negli ambienti sottostanti, si è provveduto alla redazione di un progetto di manutenzione ordinaria urgente del tetto che riassuntivamente comporterà:

- approntamento e successivo smonto di ponteggi;
- Smonto dell'attuale copertura;
- Accatastamento delle tegole riutilizzabili;
- Pulizia ed impermeabilizzazione del canale di gronda lungo la cunetta di scolo suddetta;
- Posizionamento esterno/interno dei pluviali per il convogliamento delle acque meteoriche;
