## “ITINERARIO STRADALE S. P. 161 ALCARA LI FUSI”

### PROGETTO ESECUTIVO

#### 4.a - RELAZIONE GEOLOGICA

## ***RELAZIONE GEOLOGICA CONCLUSIVA***

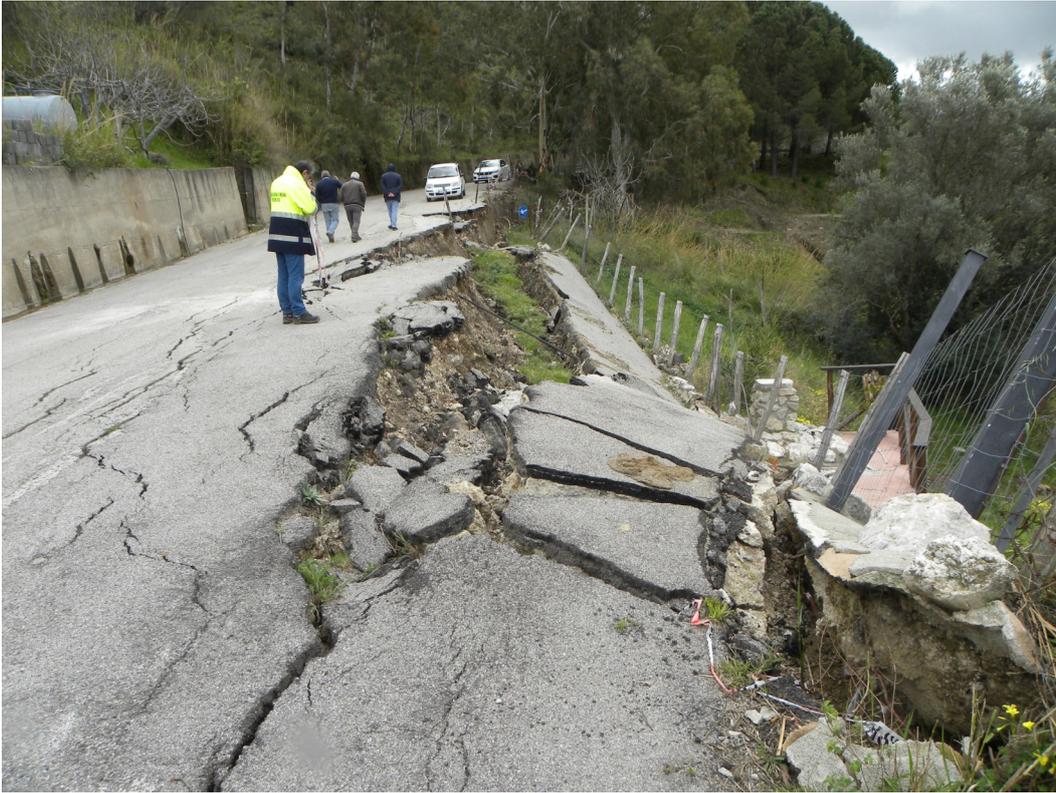
Figura 1: Intervento Km 1 + 900 località Lanzeri - foto anno 2019 -

Questo primo intervento va ad interessare un tratto di strada provinciale ove il piano viabile presenta vistosi ribassamenti, deformazioni, fessure di trazione e lesioni. Si tratta di un dissesto attivo dove si è verificato il parziale cedimento di un tratto della carreggiata stradale per una lunghezza di circa 50 mt. (fotografia 1), soprastante un fabbricato di civile abitazione (fotografia 2), e da un fenomeno di erosione accelerata lineare lungo un tratto dell'impluvio posto poco più a monte, con conseguente azione di scalzamento dei fianchi e scoscendimento delle scarpate e delle coperture detritiche (fotografia 3) che ha interessato marginalmente il piano viabile della SP 161 e danneggiato le opere di raccolta e smaltimento acque in un'area già interessata da dissesto (vedi Figura 4 e 5 stralcio PAI CTR 599130- agg. 2016).

L'intervento progettuale, inoltre dovrà essere orientato a regimare il deflusso delle acque meteoriche superficiali ed incanalate, ripristinando e migliorando, estendendole anche verso valle, le opere danneggiate, nonché a drenare le acque d'infiltrazione che alimentano la falda adottando anche sistemi drenanti sub-superficiali ed estendendoli lato monte curando di addurre in modo controllato le acque così emunte al recettore finale.

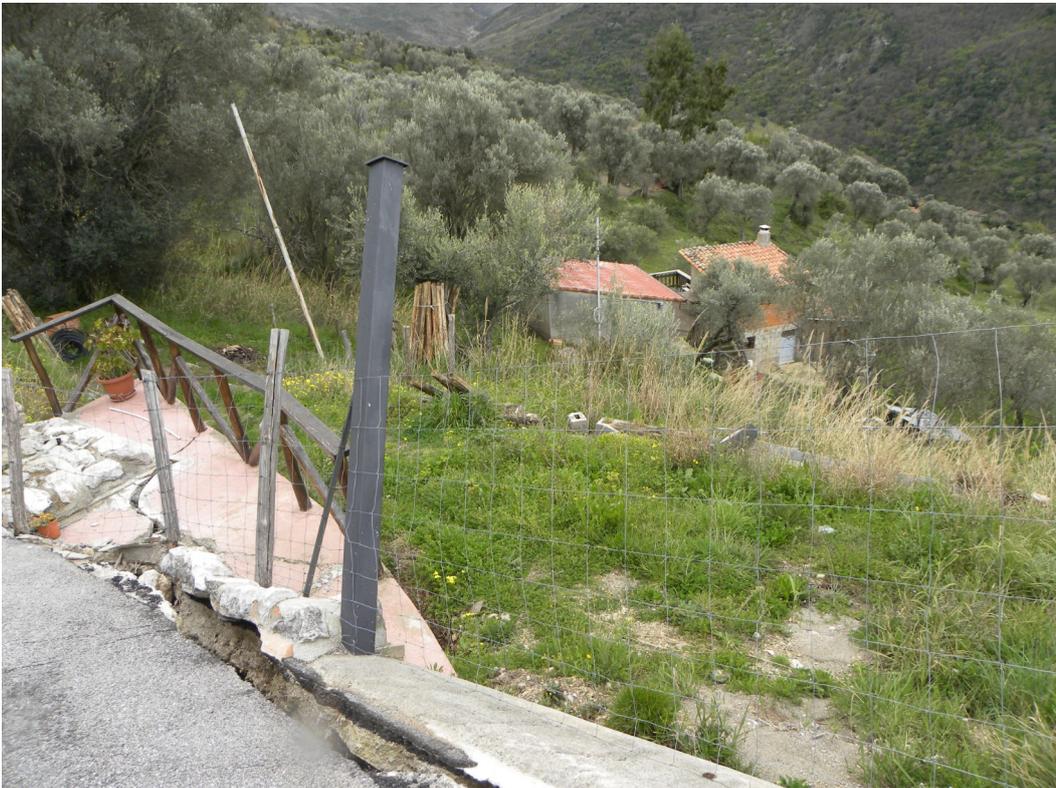
Figura 2: Intervento Km 1 + 900 località Lanzeri - anno 2019 - fabbricato sottostante la strada

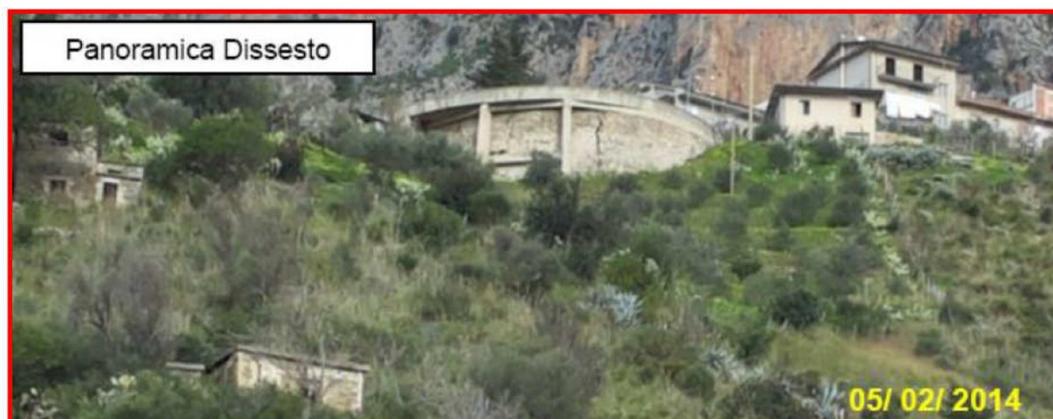
Questo secondo intervento va ad interessare uno stretto tornante di un tratto di strada provinciale ove il piano viabile presenta un esteso avvallamento. Lesioni sono anche osservabili a carico di alcuni manufatti. Si tratta, anche in questo caso, di un fenomeno attivo da diverso tempo, come testimoniato dai contrafforti in cemento armato realizzati a contenimento del preesistente muro in pietrame a carico del quale sono visibili evidenti dissesti che si esprimono con sistemi di fessure beanti, ampie anche diversi centimetri. La struttura in cemento armato di consolidamento, realizzata qualche decennio fa, sostiene anche una soletta che ha consentito un ampliamento del tornante.

Figura 7: Intervento Km 14 + 700 - tornante sp 161 - Quartiere San Giovanni - Alcara

L'intervento progettuale dovrà essere orientato a consolidare il tornante prevedendo la realizzazione di opere le cui fondazioni vadano ad incastrarsi nell'ambito della formazione imposta superando gli spessori delle coperture detritiche e della potenziale superficie di scivolamento la cui profondità non è stato possibile localizzarla in quanto l'inclinometro installato nel sondaggio S. 3 non ha registrato spostamenti utili. Tuttavia, sulla base di una plausibile evoluzione del fenomeno di dissesto si ritiene cautelativo ipotizzare che una possibile zona di deformazione possa essersi impostata nelle argilliti alterate nell'intervallo compreso tra 07,00 e 08,00 m dal p.c. in S.3. Fenomeno attualmente quiescente non avendo dato segni di movimento nell'inclinometro. Necessaria si ritiene inoltre la regimazione ed il drenaggio delle acque meteoriche superficiali, nonché drenare le acque d'infiltrazione di circolazione all'interno delle coperture detritiche superficiali, adottando eventualmente anche sistemi drenanti sub-superficiali e provvedendo a recapitare in modo controllato al recettore finale. Il rilevamento nel piezometro installato nel sondaggio S.4 ha dato un livello idrico a -04,20 m. Le programmate opere di consolidamento mitigheranno le condizioni di dissesto in quel tratto, ma ciò non esclude la possibilità che altre porzioni di strada, in prossimità dell'area di intervento, possano essere interessate da un'evoluzione retrograda dei diversi corpi di frana censiti ed evidenziati nella cartografia PAI in assenza di ulteriori estesi interventi di risanamento e sistemazione idrogeologica.

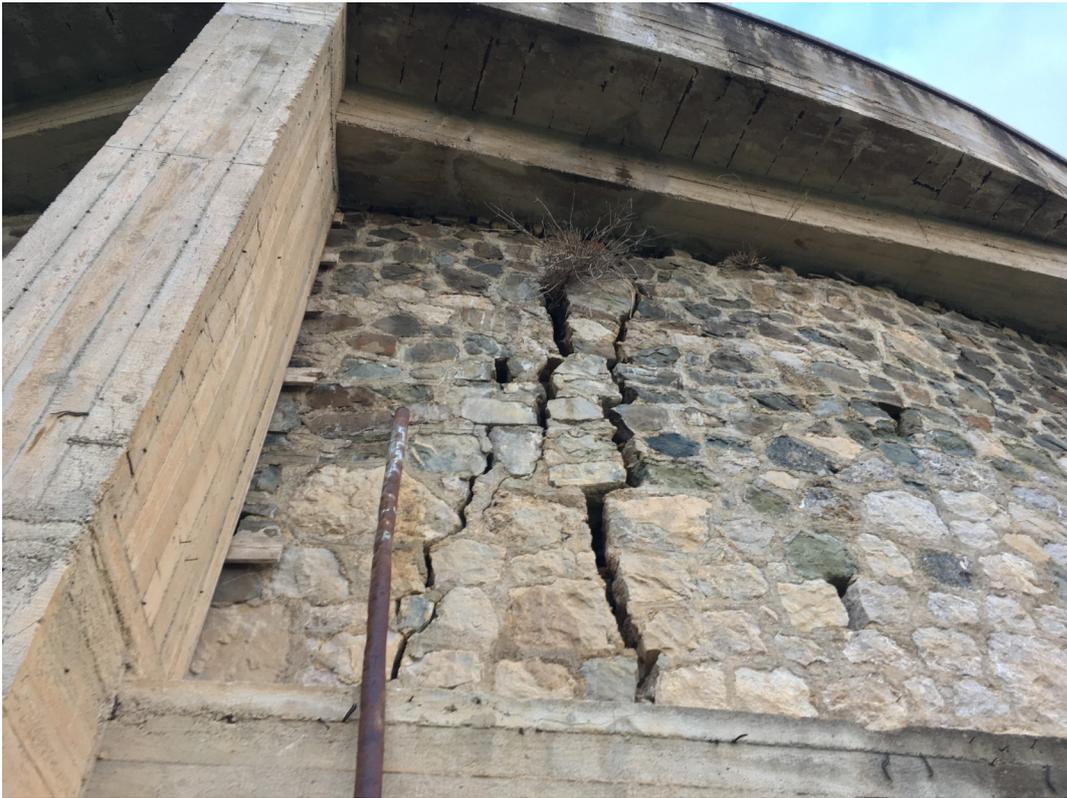
Figura 8: Particolare dei dissesti a carico del preesistente muro in pietrame e della struttura di contenimento

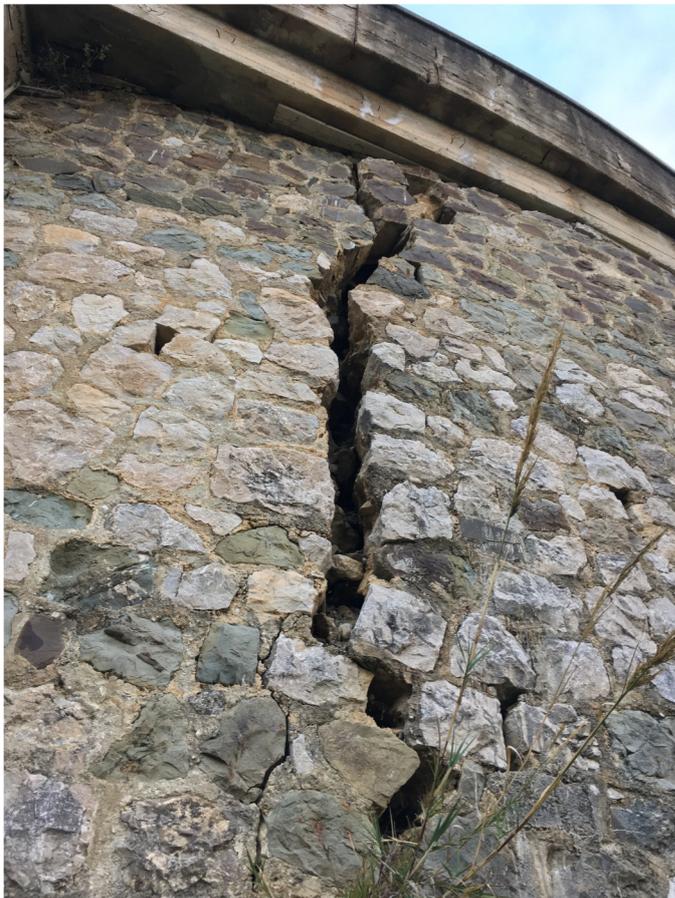
Figura 9: Intervento Km 14 + 700 -Particolare delle fessure beanti: si apprezza anche l'incipiente crollo di conci di pietra in posizione distale.

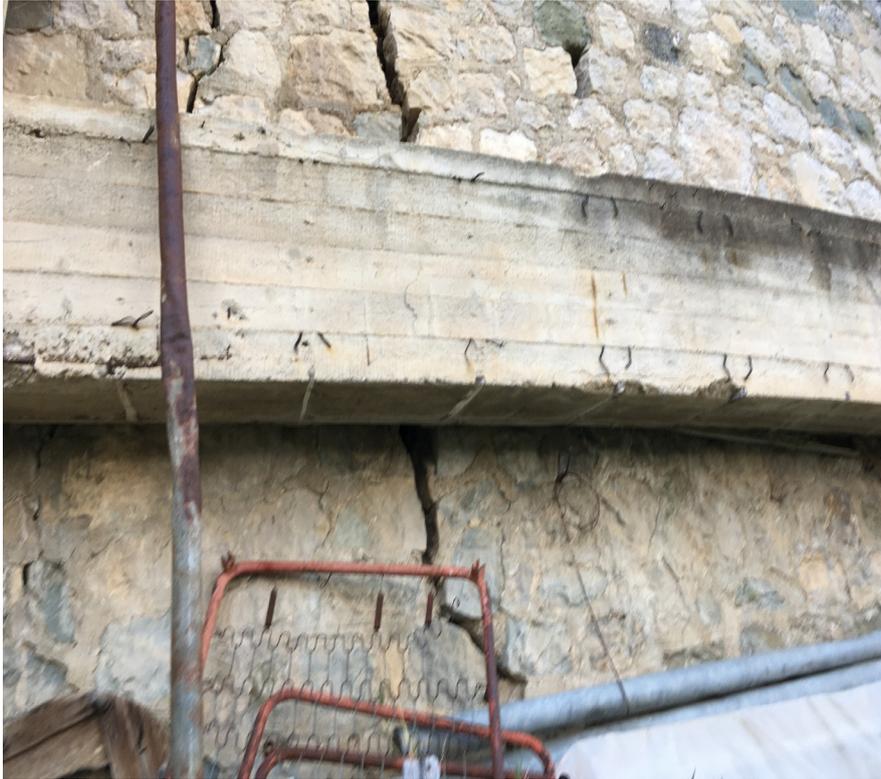
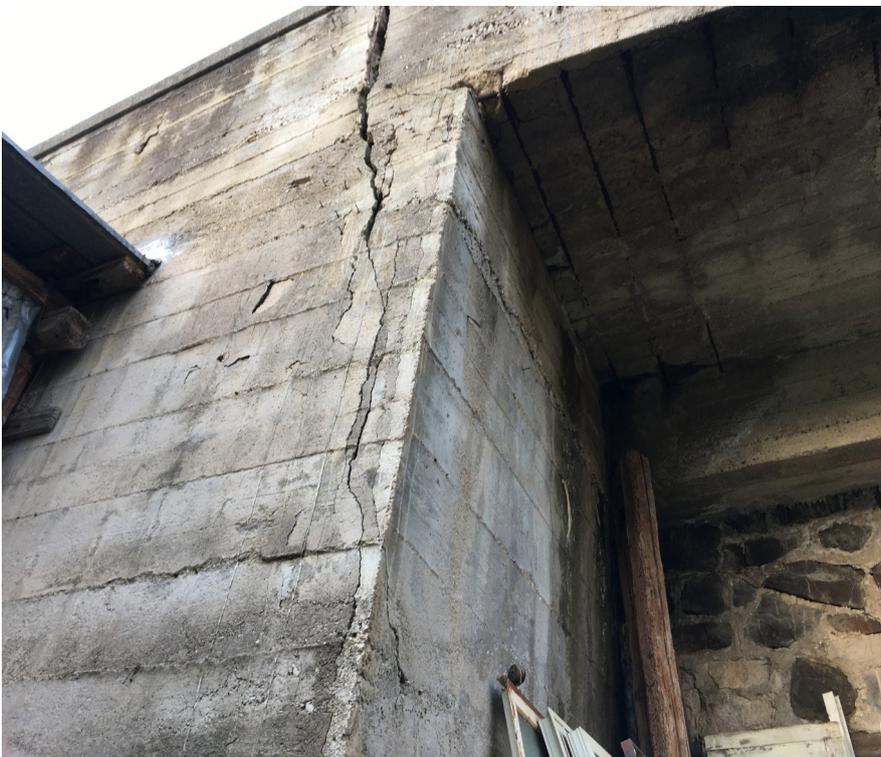
Figura 10: Intervento Km 14 + 700 - ulteriori dissesti a carico anche delle strutture in cemento.

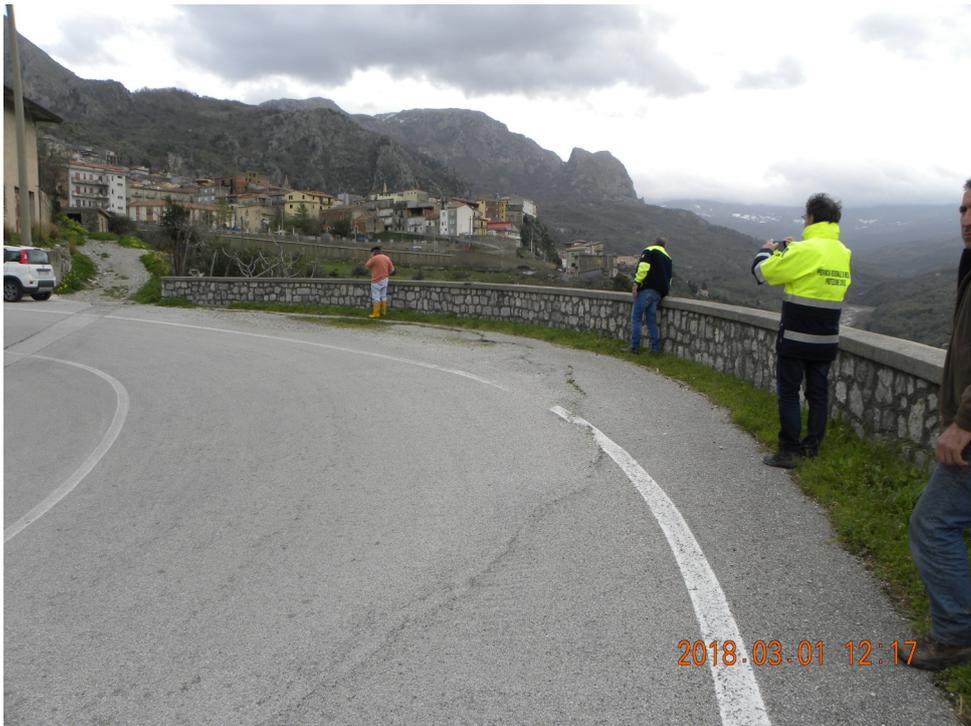
Figura 11: Intervento Km 14 + 700 - si apprezza avvallamento piano viabile

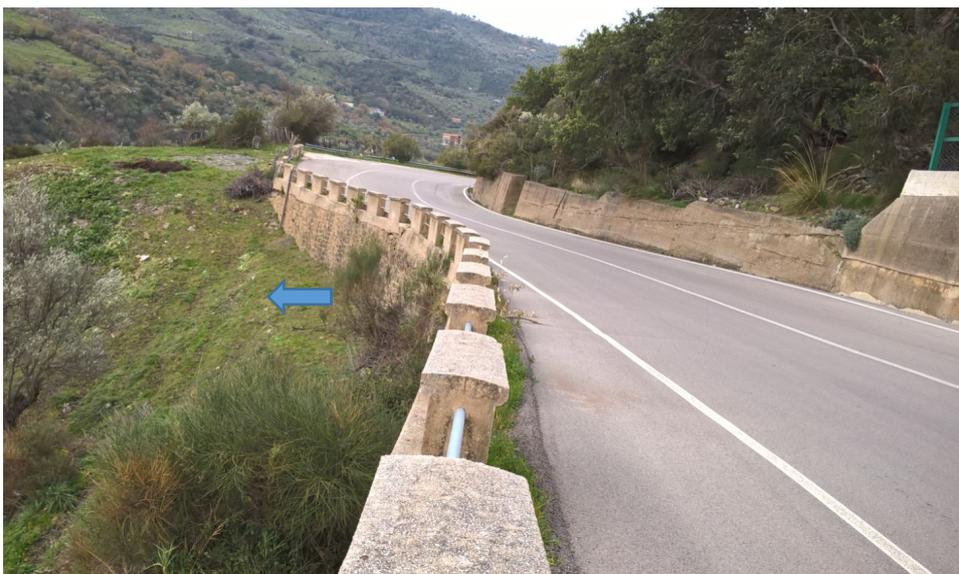
Il Terzo intervento va ad interessare un tratto di strada provinciale ove il piano viabile presenta un esteso avvallamento. Si tratta, anche in questo caso, di un fenomeno attivo da diverso tempo, come testimoniato dalla pregressa documentazione consultata e confermato dalla consultazione della cartografia PAI della zona.

Figura 14: Intervento Km 14 + 250 si apprezza deformazione del piano viabile ed antico ciglio di frana (rottura di pendenza a valle della strada)

L'intervento progettuale dovrà essere orientato a consolidare il tratto di strada prevedendo la realizzazione di opere le cui fondazioni vadano ad incastrarsi nell'ambito della formazione imposto superando gli spessori delle coperture detritiche. Considerato che l'orientamento progettuale prevede la demolizione del muro di sostegno il corpo stradale e successiva ricostruzione su fondazioni indirette si raccomanda di incastrare dette opere di fondazione nella formazione imposto compatta rappresentata in questo sito dal Flysch di Monte Soro. Considerato che dalla comparazione dei due sondaggi meccanici si rileva una discontinuità laterale dei livelli più competenti, alternati agli orizzonti argillitici, si raccomanda in fase di progettazione esecutiva di tenere conto di questa eteropia di facies laterale in ragione della maggiore resistenza allo scafo dei livelli più competenti. Necessario si ritiene inoltre la regimazione ed il drenaggio delle acque meteoriche superficiali, nonché drenare le acque d'infiltrazione di circolazione all'interno delle coperture detritiche superficiali, adottando eventualmente anche sistemi drenanti sub-superficiali e provvedendo a recapitare in modo controllato al recettore finale. Ciò anche in considerazione dei risultati della tomografia Elettrica che hanno evidenziato presenza d'acqua localizzata entro i primi 3 – 4 m.

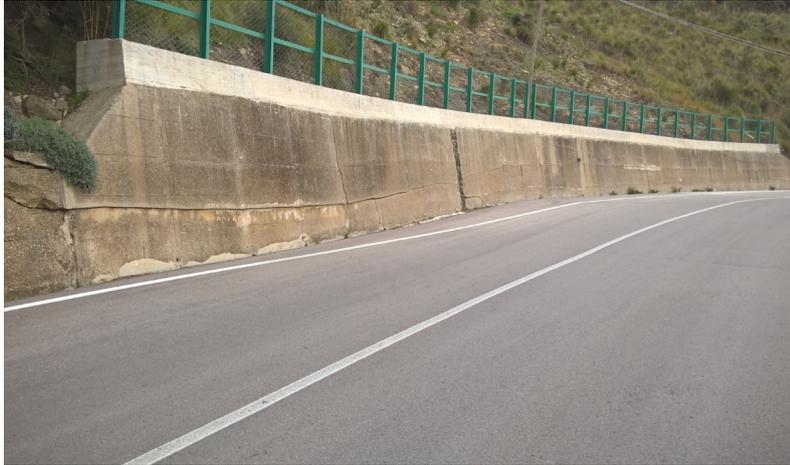
Figura 16: Intervento Km 14 + 250 Lesioni muro lato monte

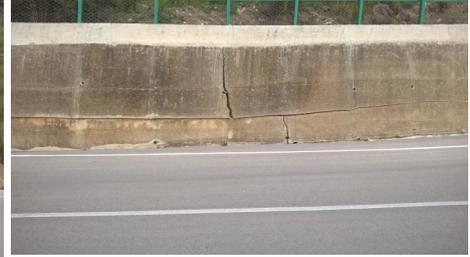
Figura 15: Particolare delle lesioni per cedimento fondazionale

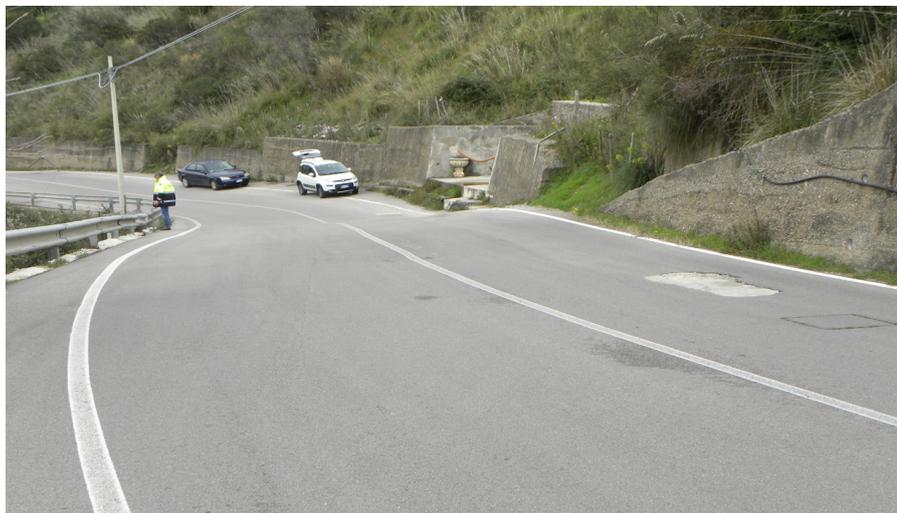
Il quarto intervento va ad interessare un tratto di strada provinciale ove il piano viabile presenta un vistoso avvallamento. Si tratta, anche in questo caso, di un fenomeno attivo da diverso tempo, come testimoniato dalla pregressa documentazione consultata e confermato dalla consultazione della cartografia PAI della zona.

Figura 21: Intervento Km 14 + 150 : vistoso avvallamento piano viabile zona fontana

L'intervento progettuale, pertanto, dovrà essere orientato a consolidare il tratto di strada prevedendo, lato valle, la realizzazione di opere di sostegno la strada le cui fondazioni vadano ad incastrarsi nell'ambito della formazione imposto superando gli spessori delle coperture detritiche e prima fascia alterata e destrutturata della formazione. Lo spessore della fascia alterata e destrutturata della formazione sottostante i detriti è stato valutato in circa 05,00. Dalla comparazione dei due sondaggi meccanici localizzati rispettivamente sul margine di valle e di monte del piano viabile, si rileva una discontinuità laterale dei livelli più competenti. Necessario si ritiene inoltre la regimazione ed il drenaggio delle acque meteoriche superficiali, nonché drenare le acque d'infiltrazione di circolazione all'interno delle coperture detritiche superficiali, adottando eventualmente anche sistemi drenanti sub-superficiali e provvedendo a recapitare in modo controllato al recettore finale. Ciò anche in considerazione dei risultati della tomografia Elettrica che hanno evidenziato presenza d'acqua localizzata entro i primi 3 - 4 m. e dal rilievo piezometrico con presenza d'acqua già a -02,10 m dal p. c. . Detto livello è ovviamente sensibile alle precipitazioni meteoriche in occasione delle più prolungate ed intense potrà saturare tutto il materasso detritico e di riporto peggiorando le condizioni di stabilità.

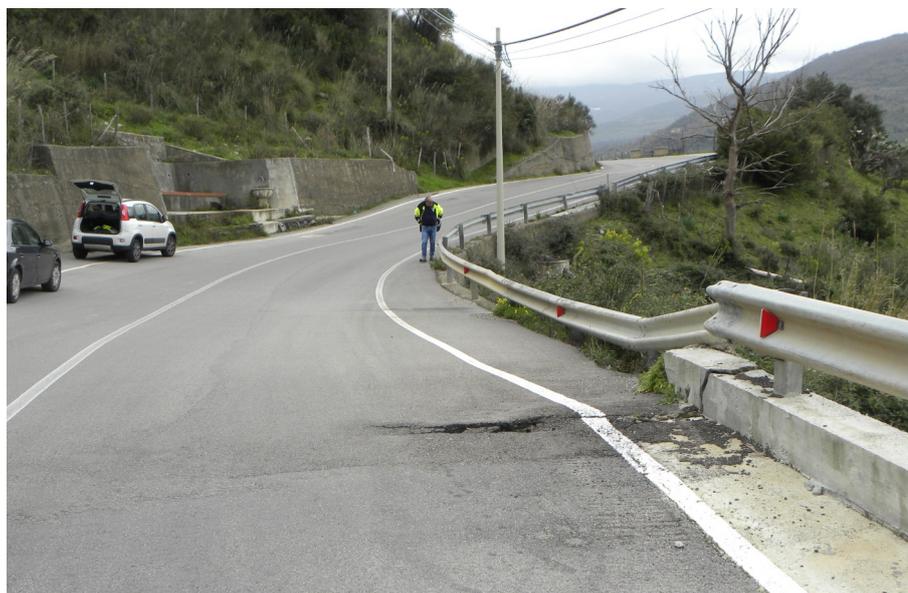
Figura 22: Intervento Km 14 + 150 lesioni a carico infrastrutture

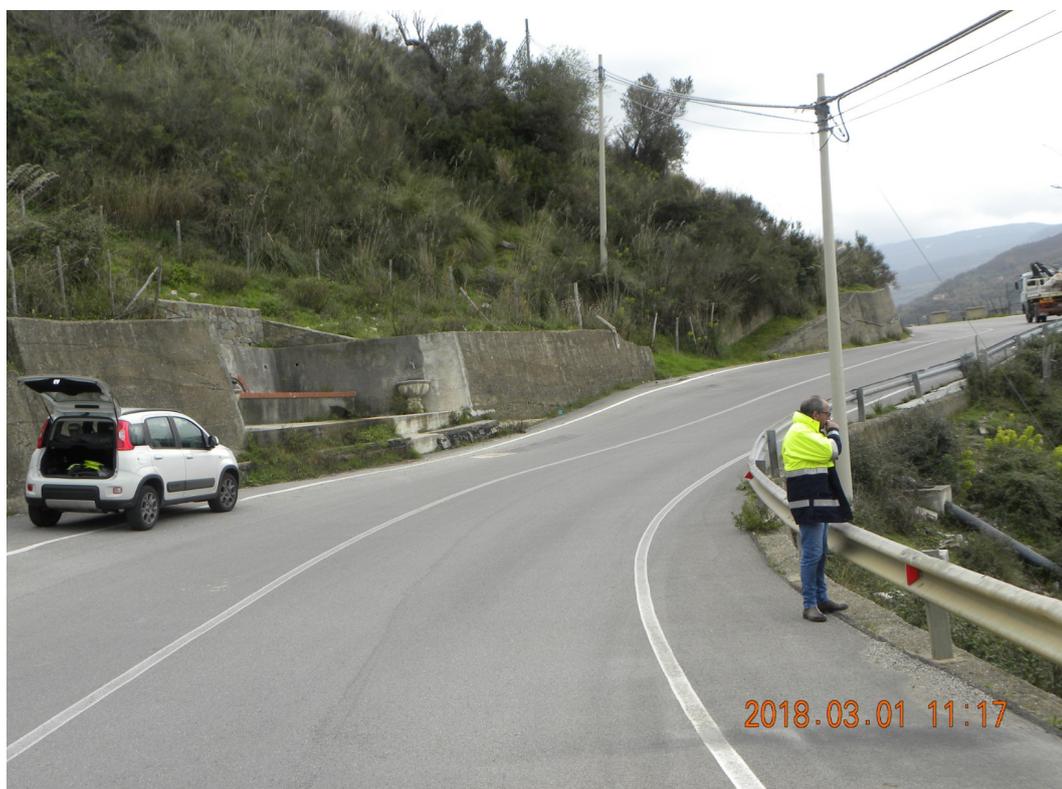
Figura 24: Intervento Km 14 + 150 si apprezza la fontana che drena acque provenienti da monte e il sistema di scarico a valle della strada ove sono convogliate acque provenienti da altre captazioni idriche oltre a quelle addotte dalla strada.

- Realizzare opere di drenaggio e smaltimento delle acque sia superficiali, sia sub – superficiali al fine di ridurre le cause innescanti i fenomeni di dissesto identificate nella soprassaturazione idrica dello strato rimaneggiato. Dette opere di raccolta e smaltimento acque, localizzate sia a drenaggio delle opere di sostegno, sia sul piano viabile, sia a monte che a valle dello stesso, dovranno essere opportunamente canalizzate e convogliate fino al recettore finale evitando dispersione libera sul suolo che potrebbe causare o contribuire ad innescare fenomeni di erosione concentrata e/o dissesti;

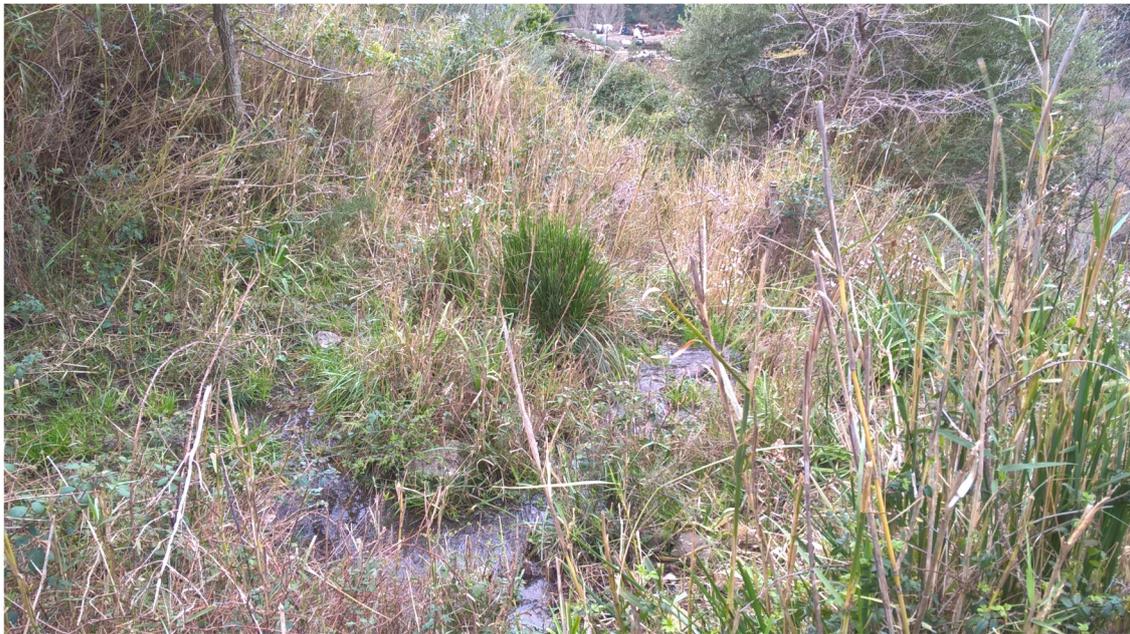
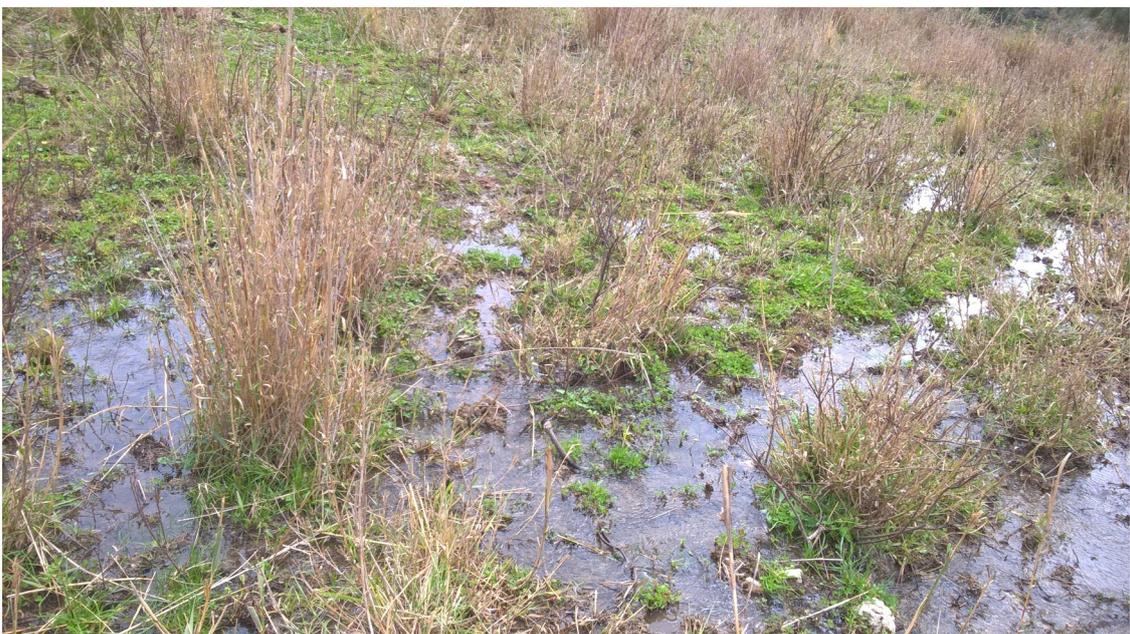
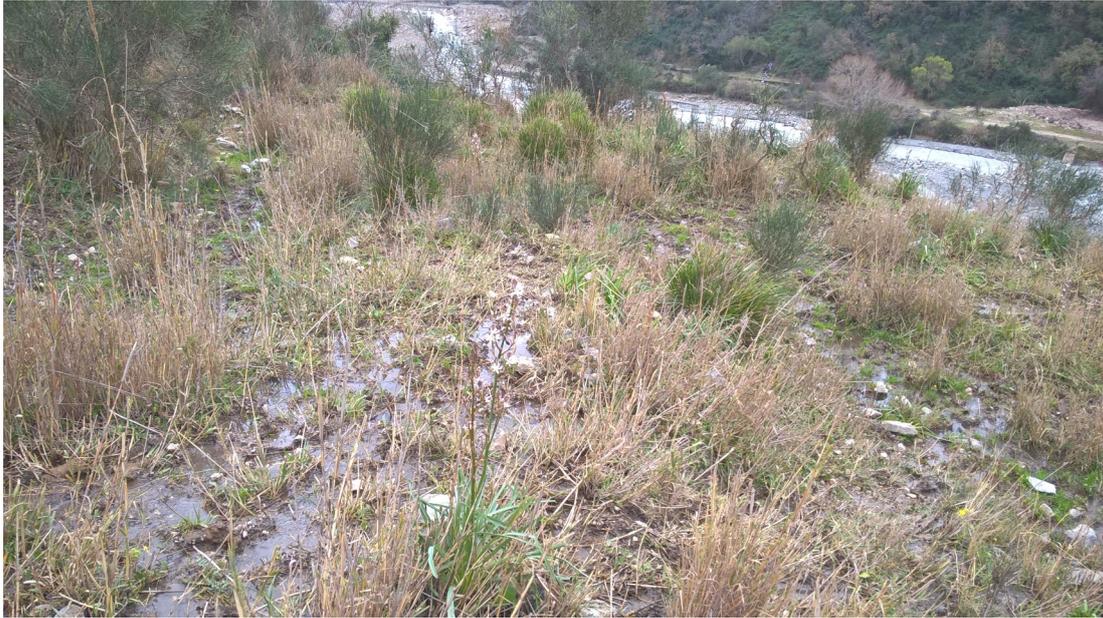
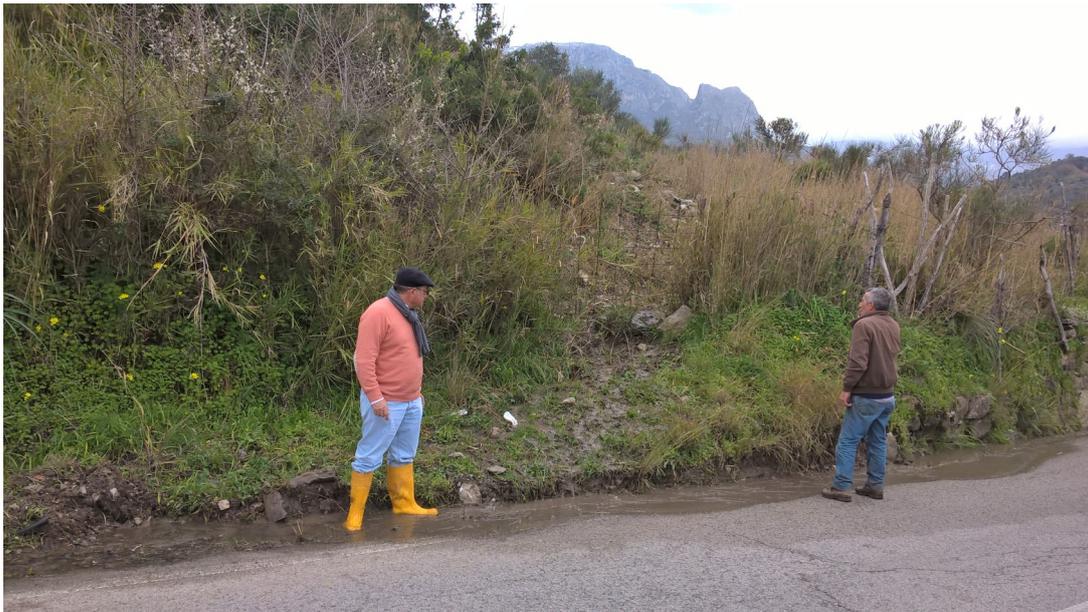
competenti. La geomorfologia del versante in esame esprime le caratteristiche di un'area di disturbo morfologico, come evidenziato dalla presenza di lesioni a carico dei manufatti in corrispondenza del tratto di strada già classificato a rischio nel PAI.

Il reticolo idrografico è riferibile ad una linea di impluvio di primo ordine che raccoglie le acque dell'anfiteatro morfologico e del versante soprastante, nonché le acque provenienti dalla zona della fontana e dalle altre scaturigi presenti in quell'area. Si ritiene necessario rappresentare che le condizioni di instabilità complessive del versante siano strettamente connesse all'azione di saturazione delle coperture detritiche e prima fascia alterata e destrutturata della formazione geologica imposto. Detto fenomeno si esprime in maniera marcata anche nel tratto di versante compreso tra la SP 161 in corrispondenza della fontana ed il tornante della stessa strada provinciale presente a valle. Infatti, nel corso di precedenti sopralluoghi eseguiti a seguito di pregressi accentuazione dei dissesti (2018) è stato osservato come le acque provenienti dal sistema di raccolta e smaltimento dalla zona dell'intervento defluivano in modo incontrollato saturando ed impaludando ampie porzioni del versante, fino a riversarsi parte sulla sp 161 in corrispondenza del tornate, e parte nel T. Rosmarino (vedi fotografie a seguire).
