# CITTA' METROPOLITANA DI MESSINA

**" ITINERARIO STRADALE S. P. 146 bis e S. P. 145 di Ponte Naso Sinagra -  
Limari".**

## PROGETTO ESECUTIVO

## FASCICOLO FOTOGRAFICO

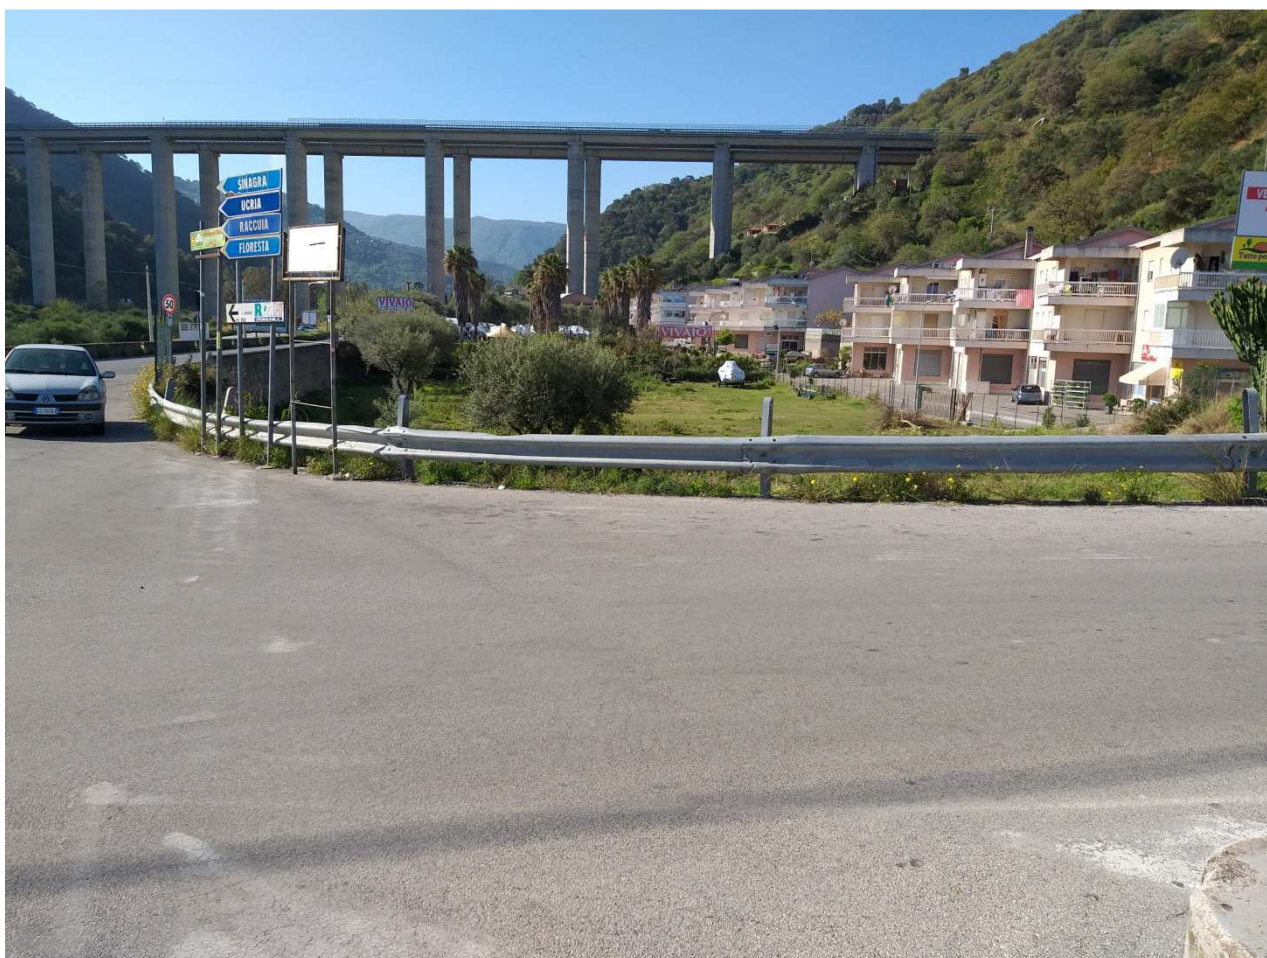
Foto N° 1: Tratto di barriera metallica di sicurezza da sostituire al km. 0+000 della S. P. 146 bis, lato destro.

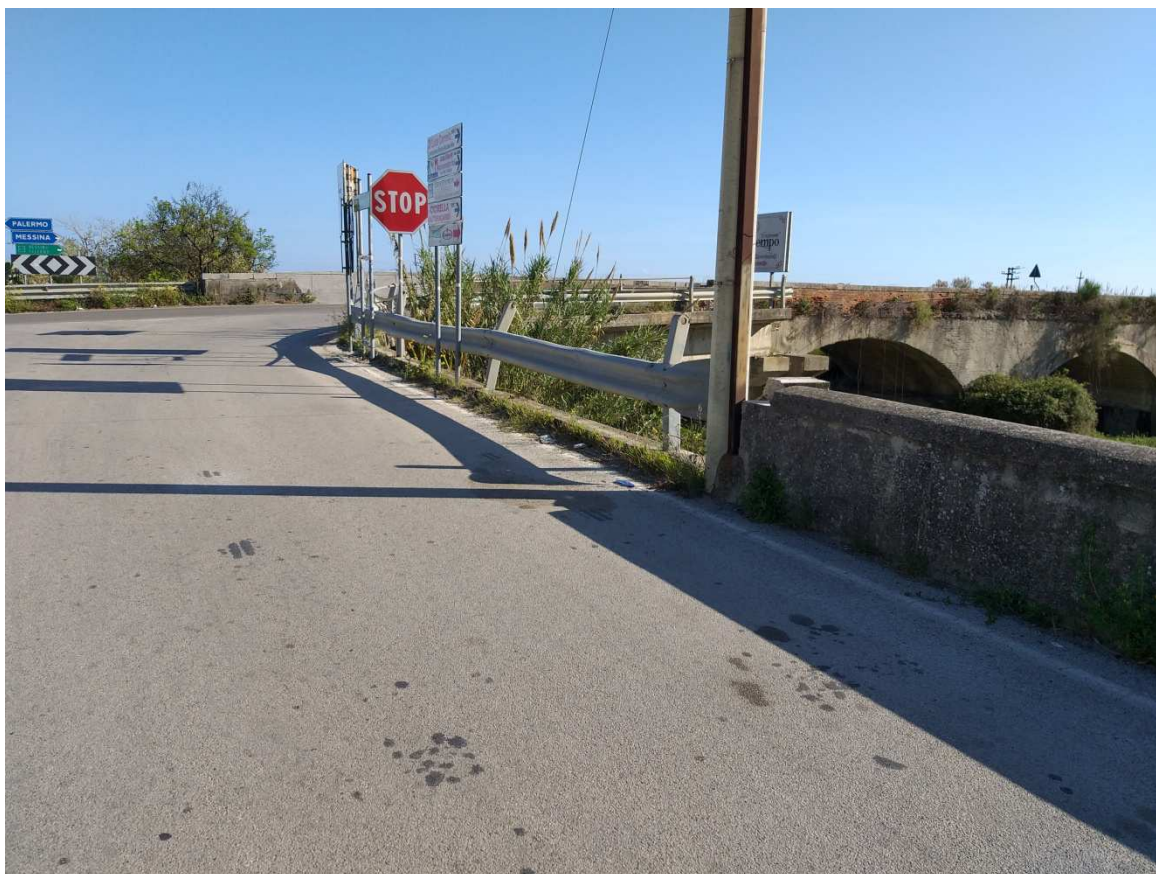
**Foto N° 2: Tratto di barriera metallica di sicurezza da sostituire al km. 0+000 della S. P. 146 bis, lato sinistro.**

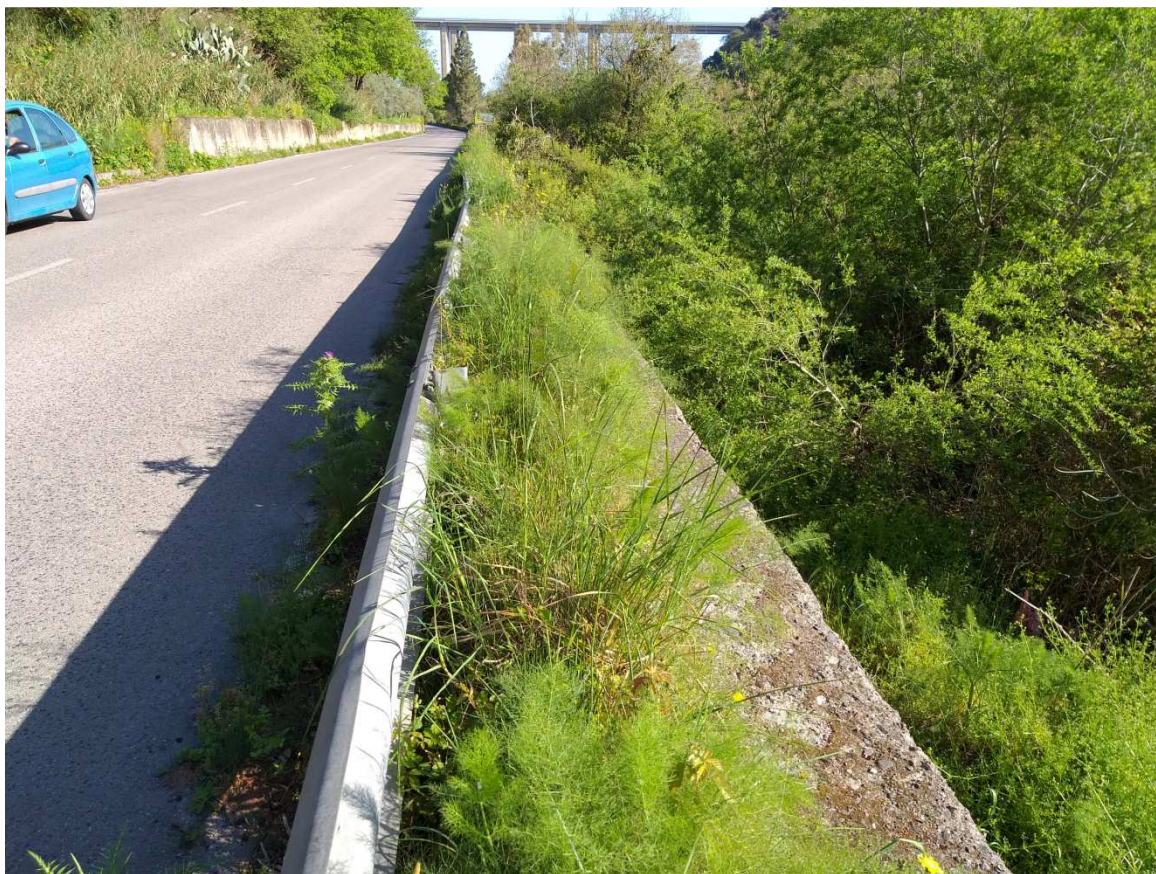
**Foto N° 3: Tratto di barriera metallica di sicurezza da sostituire con barriera metallica di sicurezza del tipo H2 su manufatto, da posizionare sul muro d'argine.**

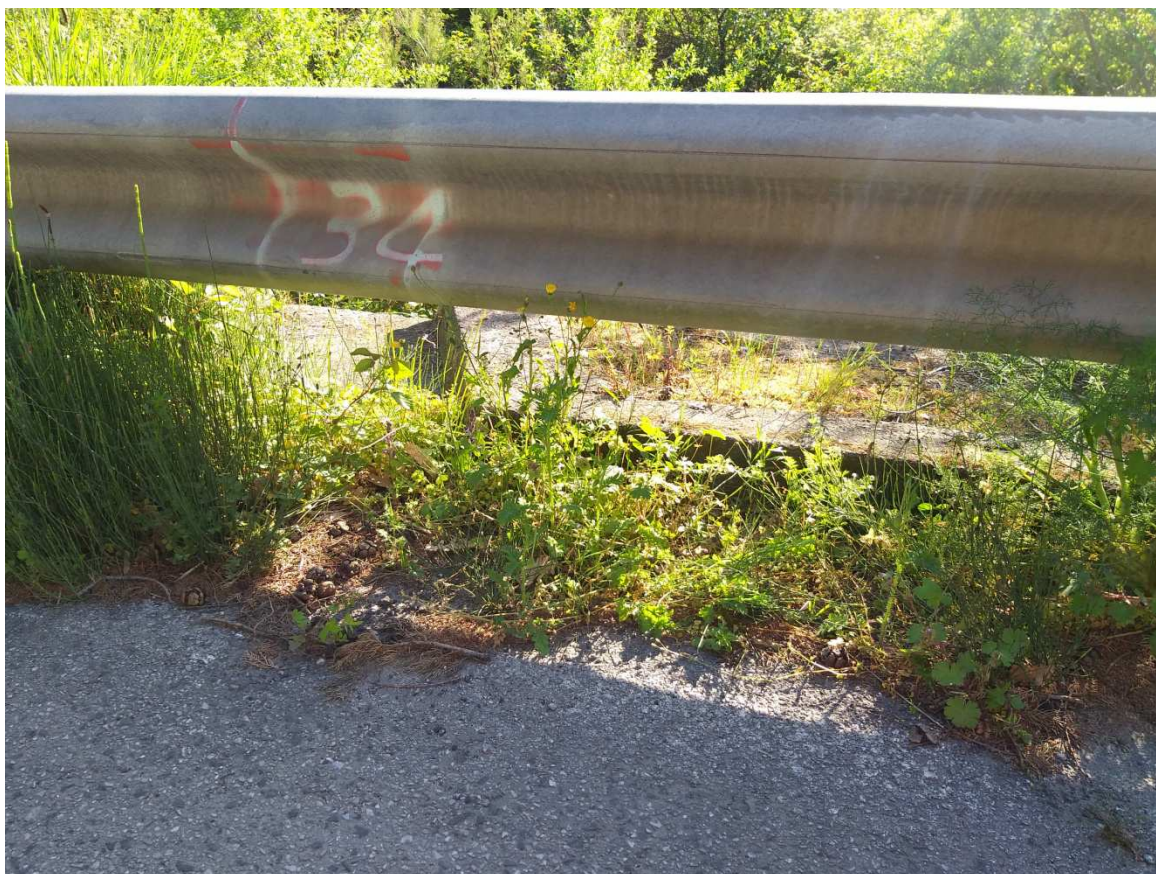
**Foto N° 4: Particolare della quota del muro d'argine rispetto alla carreggiata stradale.**

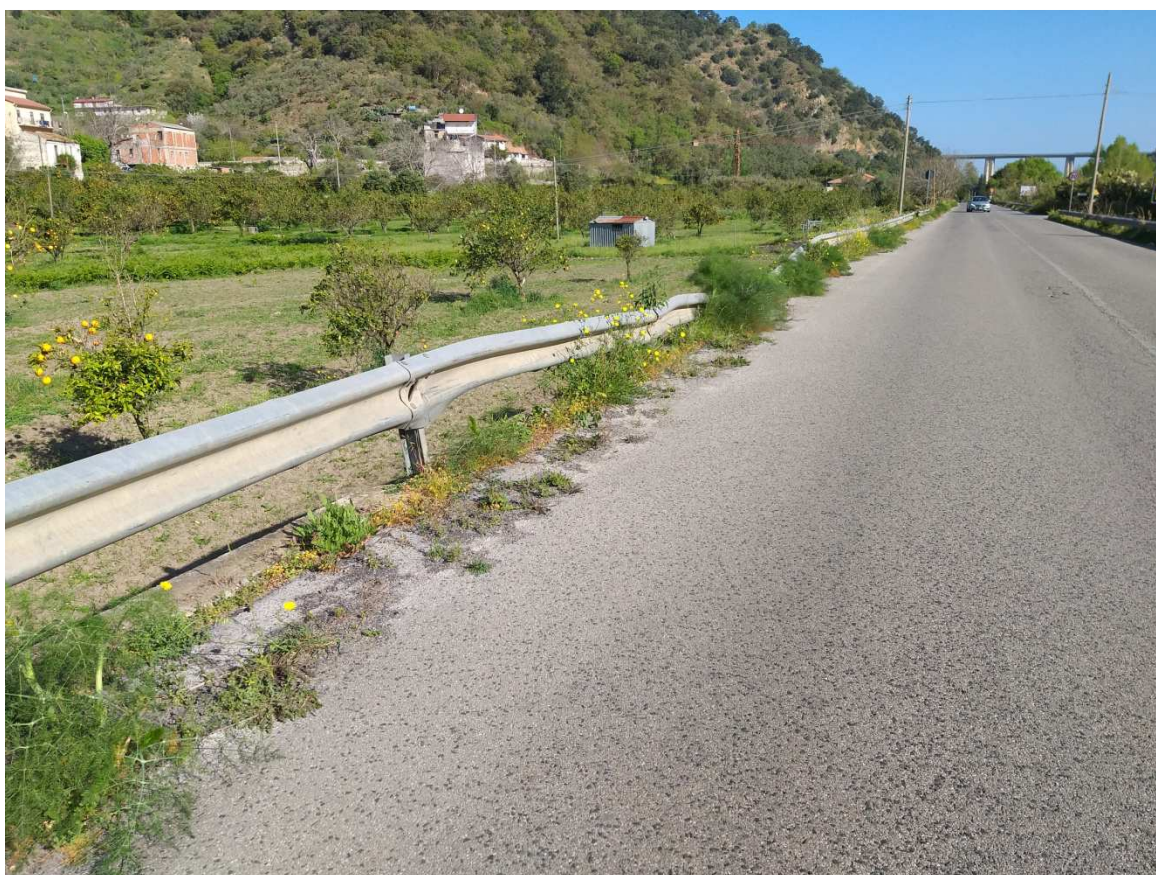
**Foto N° 5: Tratto di barriera metallica di sicurezza danneggiata, da sostituire sul lato destro della carreggiata.**

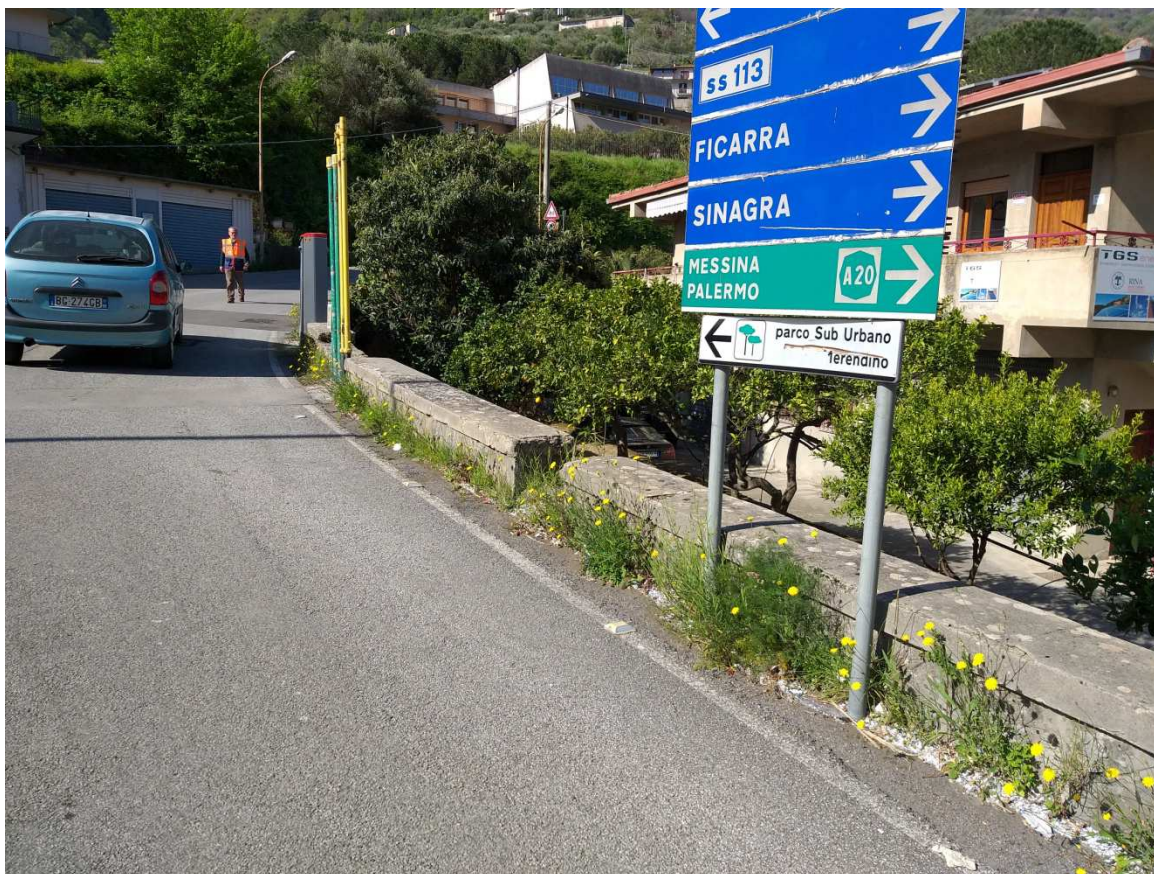
**Foto N° 6: Parapetto in muratura di pietrame ubicato all'inizio del tratto della S. P. 145 Sinagra – Limari, da rialzare con sostituzione della copertina in c.l.s..**

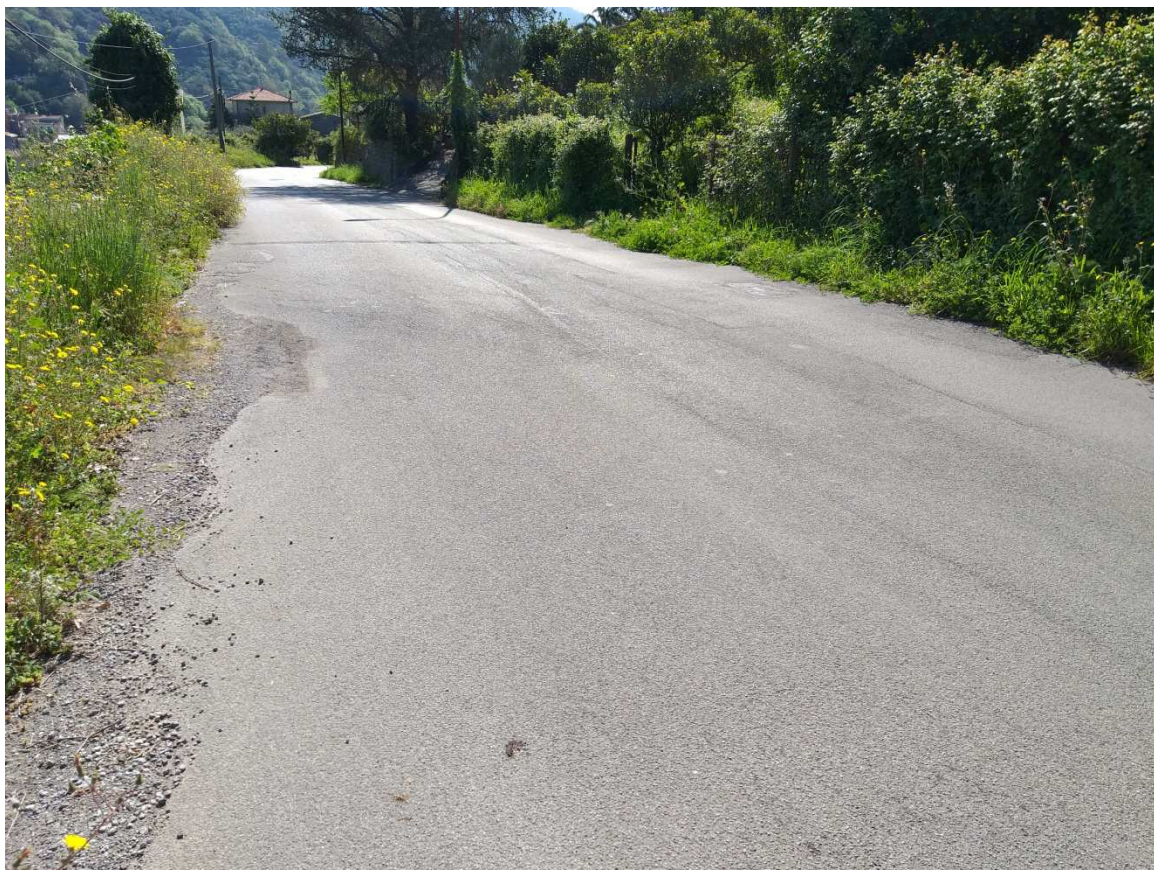
**Foto N° 7: Tratto di carreggiata stradale da risagomare sulla S. P. 145 Sinagra – Limari.**

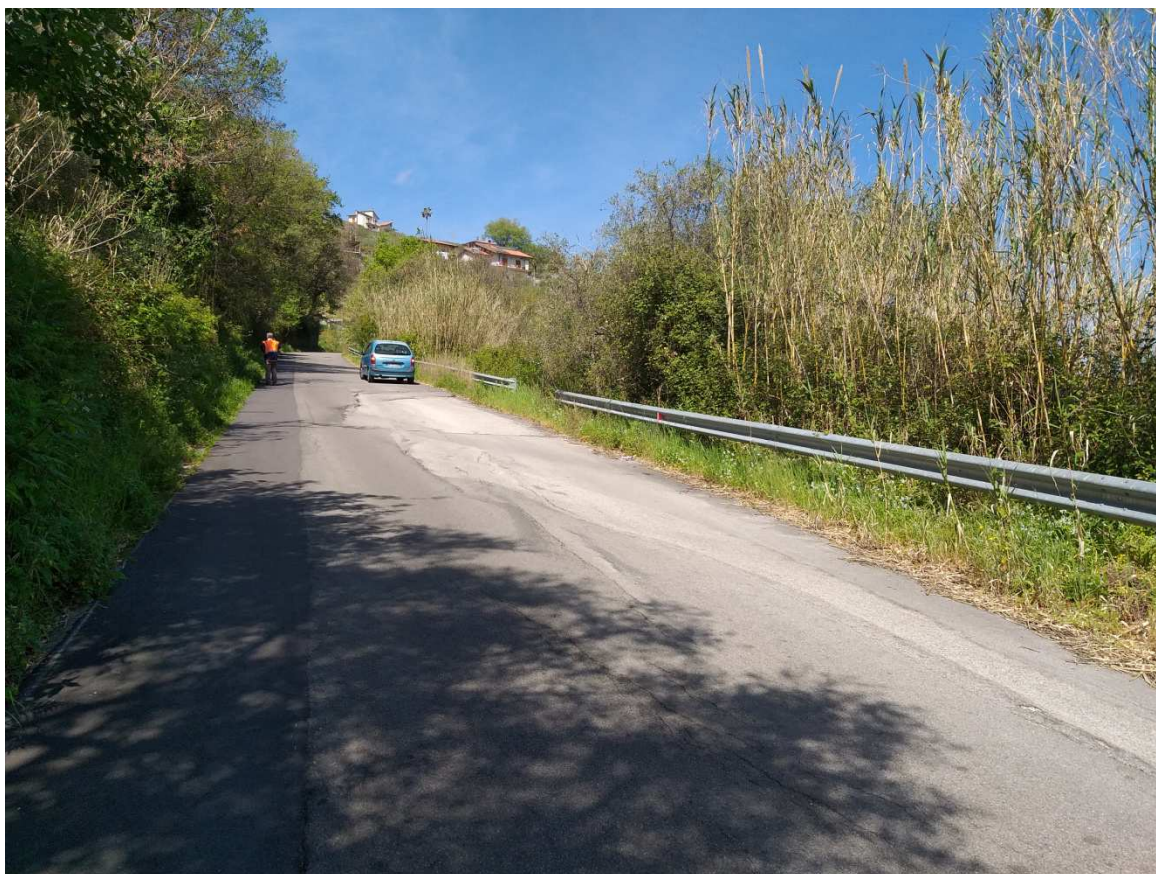
**Foto N° 8: Tratto di carreggiata stradale da sistemare con terre rinforzate sulla S. P. 145 Sinagra – Limari.**

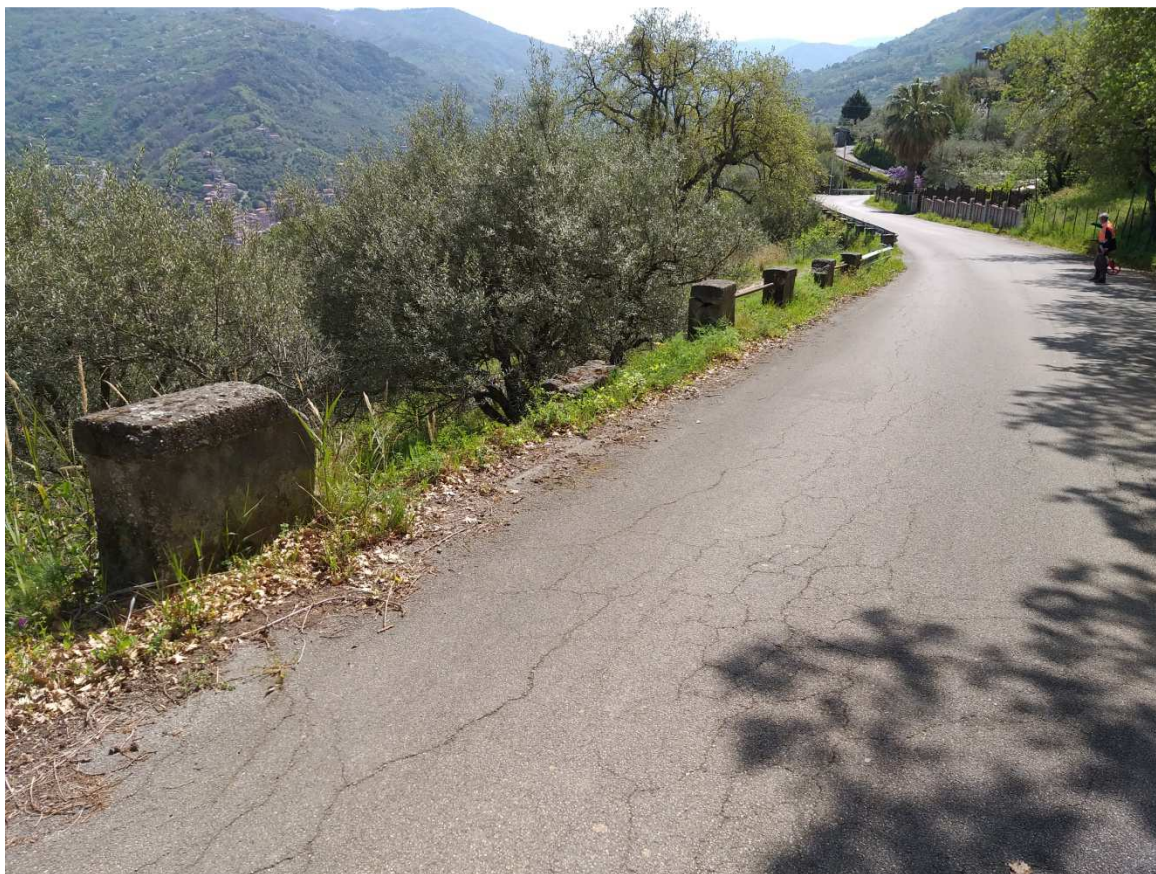
**Foto N° 9: Altro tratto misto guard rail e parapetti obsoleti, da sostituire con nuova barriera H2 su manufatto.**

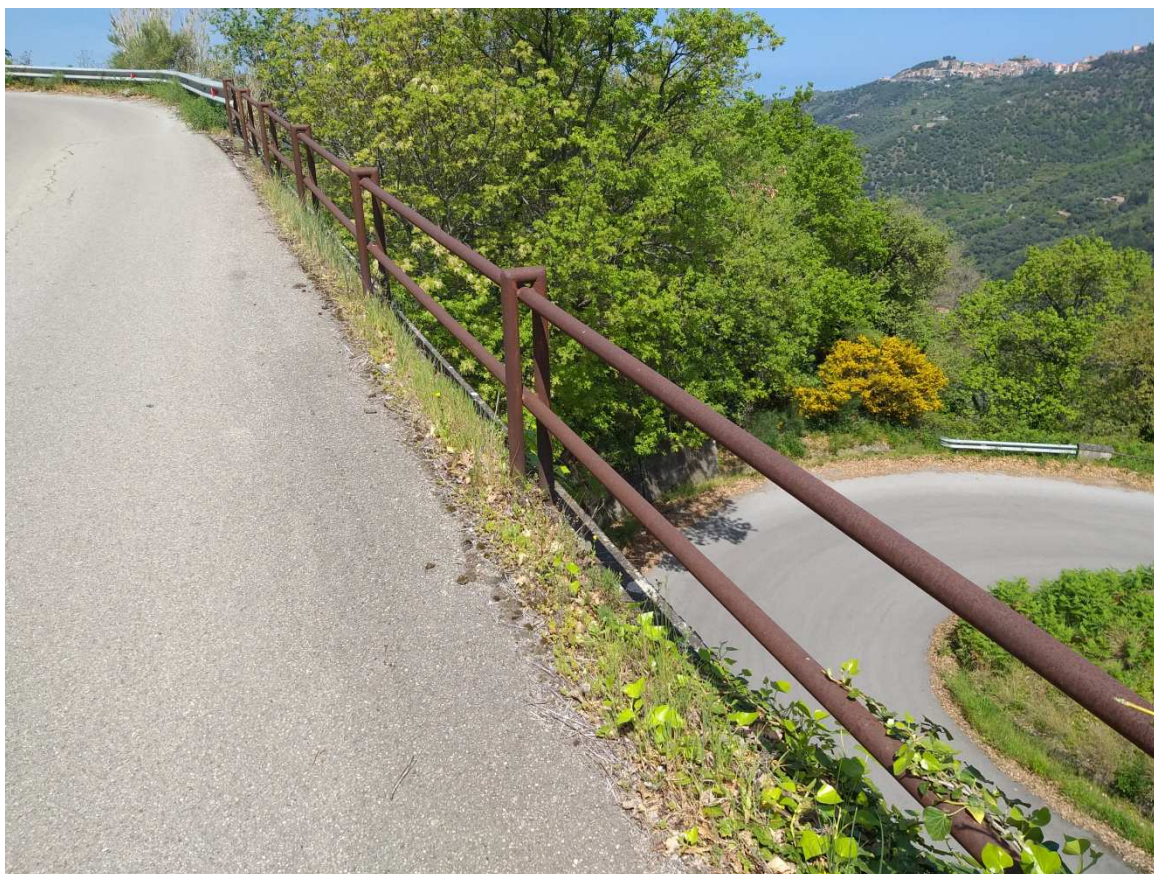
**Foto N° 10: Tratto di ringhiera, da uniformare con H2 tripla onda su manufatto.**
