# **Piano Stralcio di Bacino per l'Assetto Idrogeologico (P.A.I.)**

**Area tra F. Alcantara e F.ra d'Agrò (097)  
Bacino Idrografico della F.ra d'Agrò ed area  
tra F.ra d'Agrò e T.te Savoca (098)**

***PREVISIONE DI AGGIORNAMENTO***

GALLODORO (ME)

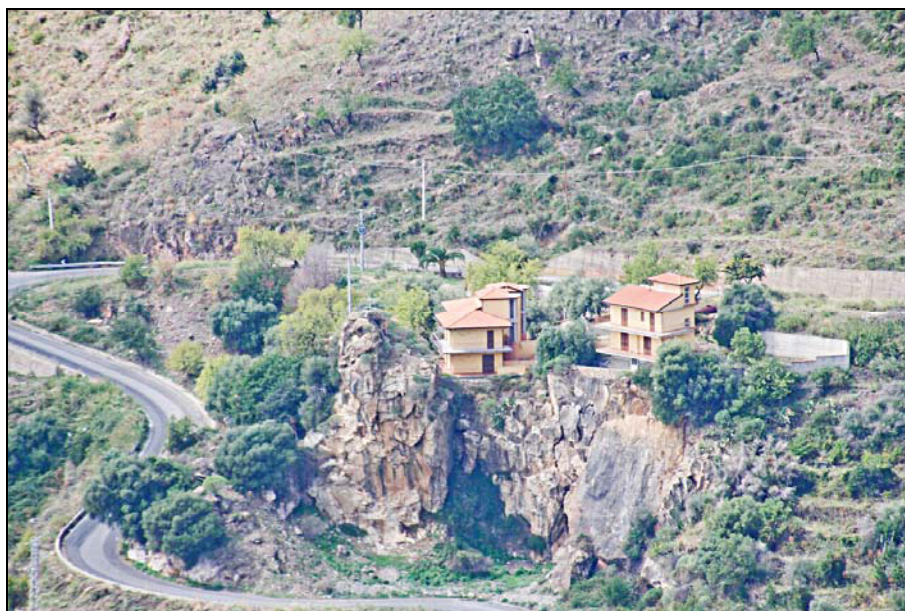
**Foto antecedente alla realizzazione dell'intervento**

Il dissesto di c.da Tisti, censito con codice 097-5GL-018, già classificato come *crollo* attivo, è caratterizzato da un areale di pericolosità *molto elevato* P4 esteso verso monte per eventuali fenomeni di arretramento del ciglio tanto da coinvolgere gli edifici posti a monte della scarpata.

- batteria di micropali tipo "tubifix" n. 25, con  $D = 0,10$  m e lunghezza fusto di ml 10,00 posti ad interasse l'uno dall'altro di ml 0,40 collegati in testa con una trave in c.a. delle dimensioni di cm 40x40 per uno sviluppo lineare di ml 10,00;
- batteria di micropali tipo "tubifix" n. 13, con  $D = 0,10$  m e lunghezza fusto di ml 5,00 collegati in testa con una trave in c.a. delle dimensioni di cm 40x40 per uno sviluppo lineare di ml 5,00.

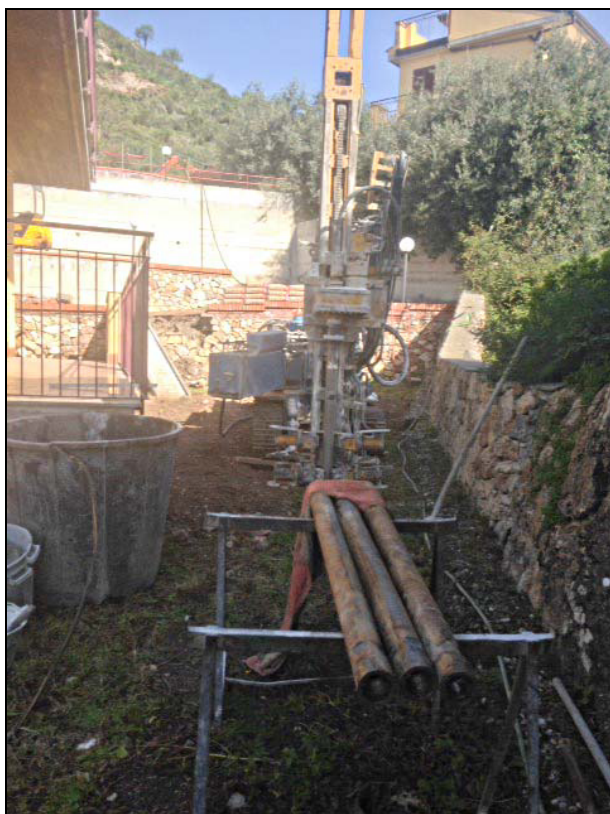
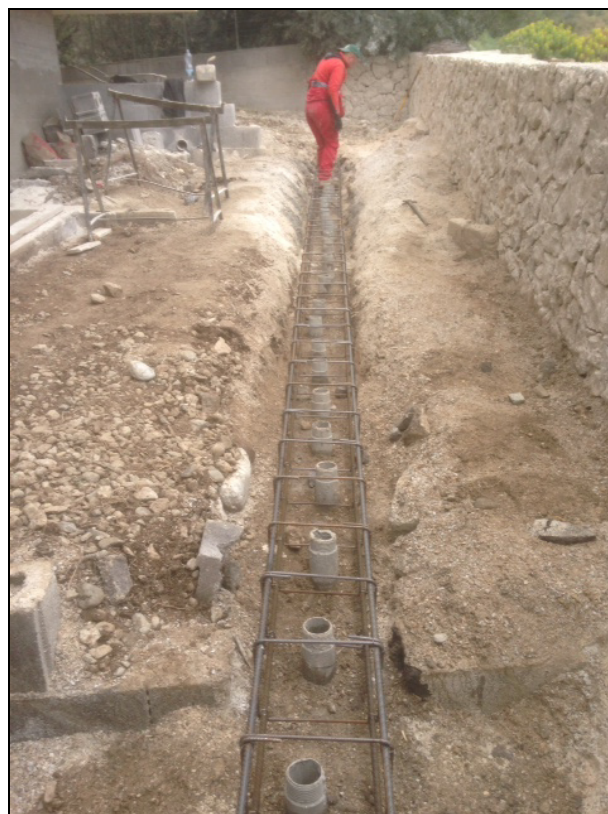
**Foto del cantiere durante la realizzazione delle paratie (fonte: Report Fotografico dei Progettisti)**

L'intervento realizzato non era mirato a fermare l'eventuale caduta di blocchi rocciosi dal versante ma a limitare i fenomeni erosivi di arretramento del bordo delle scarpate ove insistono gli edifici. Pertanto nella presente previsione di aggiornamento sono stati mantenuti lo stato di attività e il livello di pericolosità *molto elevato* P4 del dissesto in questione, invece l'areale di pericolosità è stato limitato verso monte fino alle opere realizzate escludendo così da una situazione di rischio gli edifici siti a monte della scarpata; mentre verso valle l'areale di propagazione dei crolli è stato
