# **Piano Stralcio di Bacino per l'Assetto Idrogeologico (P.A.I.)**

***PREVISIONE DI AGGIORNAMENTO***

COMUNE INTERESSATO: LETOJANNI (ME)  
Area tra F. Alcantara e F.ra d'Agrò (097)

**RELAZIONE**

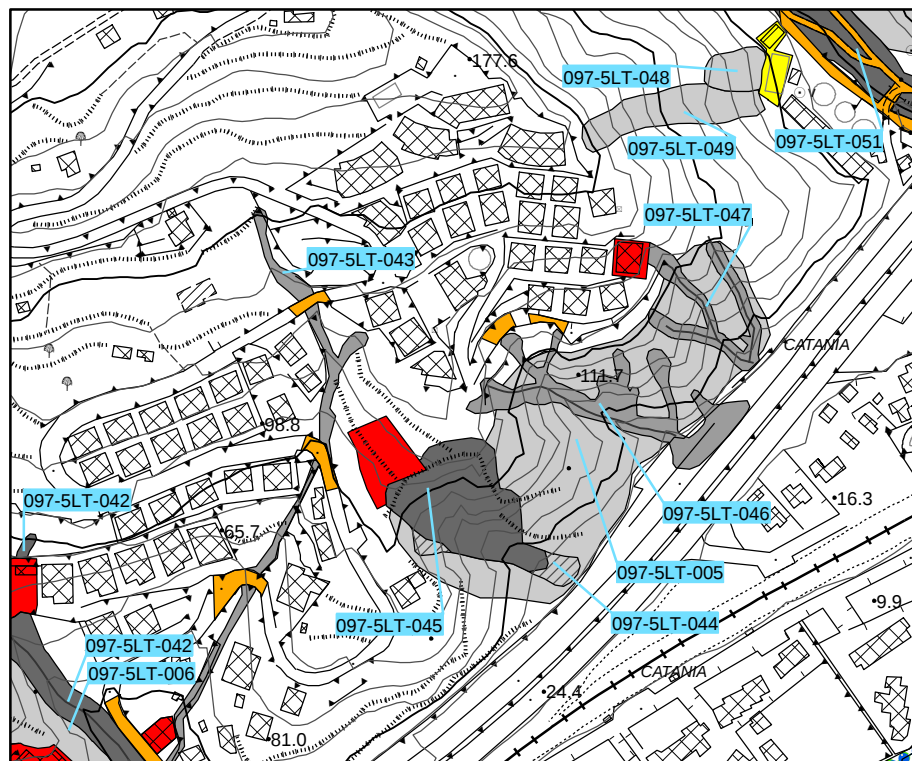
## Stralcio cartografico 1 - Località Sillemi

- 097-5LT-001 ripermetrazione e modifica tipologia
- 097-5LT-005 ripermetrazione e modifica tipologia
- 097-5LT-006 ripermetrazione
- 097-5LT-042 ripermetrazione
- 097-5LT-048 modifica tipologia
- 097-5LT-049 modifica tipologia
- 097-5LT-060 nuovo dissesto
- 097-5LT-061 nuovo dissesto
- 097-5LT-062 nuovo dissesto
