Città Metropolitana di Messina

Interventi Urgenti per la sistemazione della copertura, e dell'impianto di riscaldamento, con principi di efficientamento energetico da eseguire nello stabile di proprietà sede della Caserma Carabinieri di Milazzo

PROGETTO ESECUTIVO

RELAZIONE TECNICA

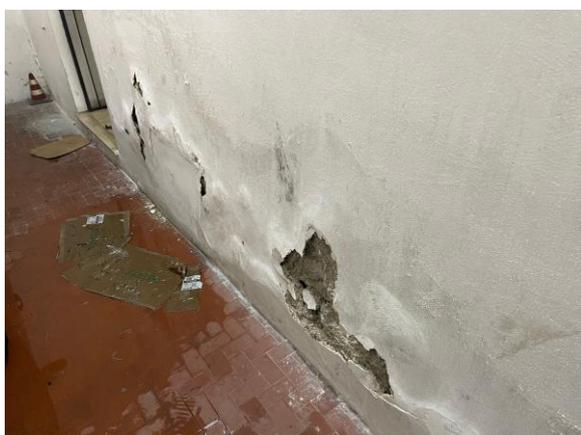
Premesso che le cause di infiltrazione lamentate sono ragionevolmente da attribuirsi al ruscellamento delle acque meteoriche della falda di tetto l'edificio, che convogliandosi nel canale di gronda, posto a ridosso del muro si infiltrano nel muro stesso provocando l'umidità presente nelle stanze sottostanti, tale canale di gronda è diminuito di sezione per l'assettamento del manto di tegole che scivolando verso il muro di confine, gli si è quasi addossato. Tali tegole scivolando hanno creato delle fessure evidenti che permettono l'infiltrazione di acqua piovana tra di esse, inoltre la normale usura della guaina posta su canale di

gronda peggiora notevolmente la situazione lamentata. Sono da verificare inoltre le condizioni delle *scarpe di piombo* poste in corrispondenza di tutti i pluviali dell'edificio.

Pertanto al fine di eliminare la presenza di infiltrazioni e conseguente umidità negli ambienti sottostanti, si è provveduto alla redazione di un progetto di manutenzione ordinaria urgente del tetto che riassuntivamente comporterà:

- approntamento e successivo smonto di ponteggi;
- Smonto dell'attuale copertura;
- Accatastamento delle tegole riutilizzabili;
- Pulizia ed impermeabilizzazione del canale di gronda lungo la cunetta di scolo suddetta;
- Posizionamento esterno/interno dei pluviali per il convogliamento delle acque meteoriche;

- Impermeabilizzazione del tavolato di copertura e messa in opera di coibente termoacustico;
- Ricollocazione delle tegole utilizzabili;
- Integrazione con nuovi *coppi siciliani*;
- Ripristino degli intonaci ammalorati nel garage e negli uffici, specialmente attorno le finestre;
- Manutenzione degli infissi in legno e successiva verniciatura;
