## “ITINERARIO STRADALE S. P. 161 ALCARA LI FUSI”

### PROGETTO ESECUTIVO

#### 4.a - RELAZIONE GEOLOGICA

## ***RELAZIONE GEOLOGICA CONCLUSIVA***

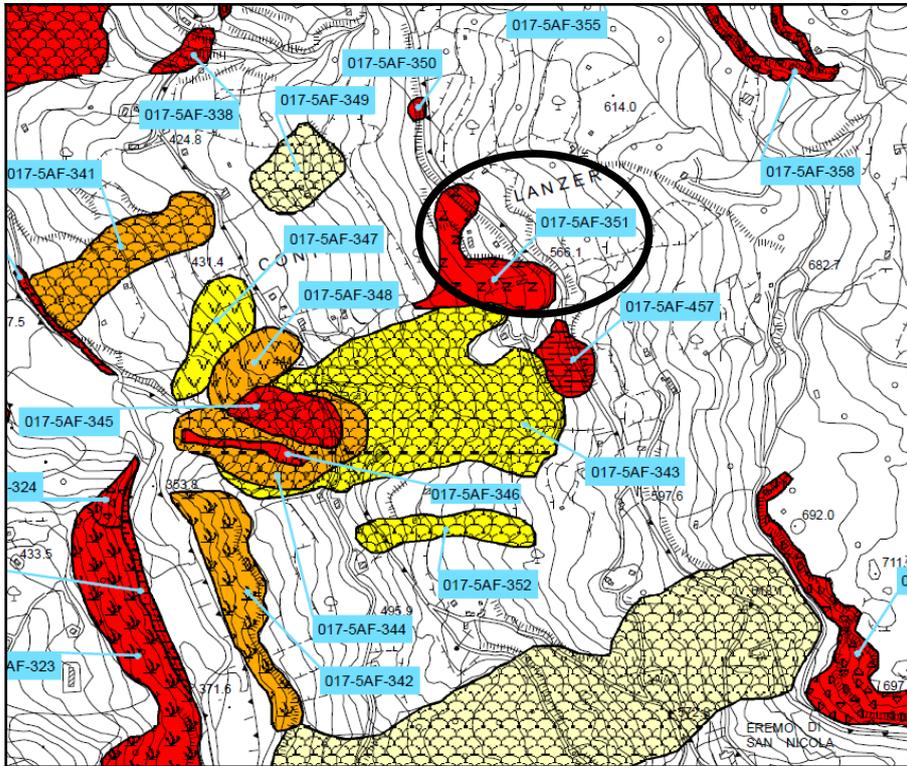
Figura 2: Intervento Km 1 + 900 località Lanzeri - anno 2019 - fabbricato sottostante la strada

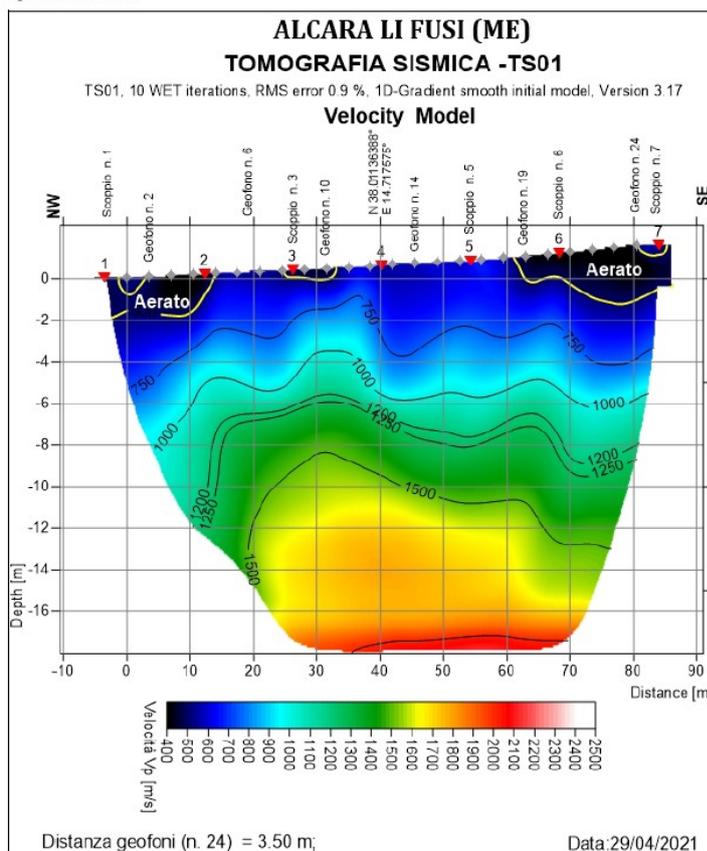
FIG. 32 – INTERPRETAZIONE TOMOGRAFICA DELLO STENDIMENTO TS01.

Dalla comparazione della tomografia sismica con i risultati dei sondaggi geognostici condotti nella zona, pur con i limiti connessi alla realizzazione ed interpretazione della prova, si ritiene di poter associare i valori di  $V_p \geq 1.500$  m/s a litologie imposte.

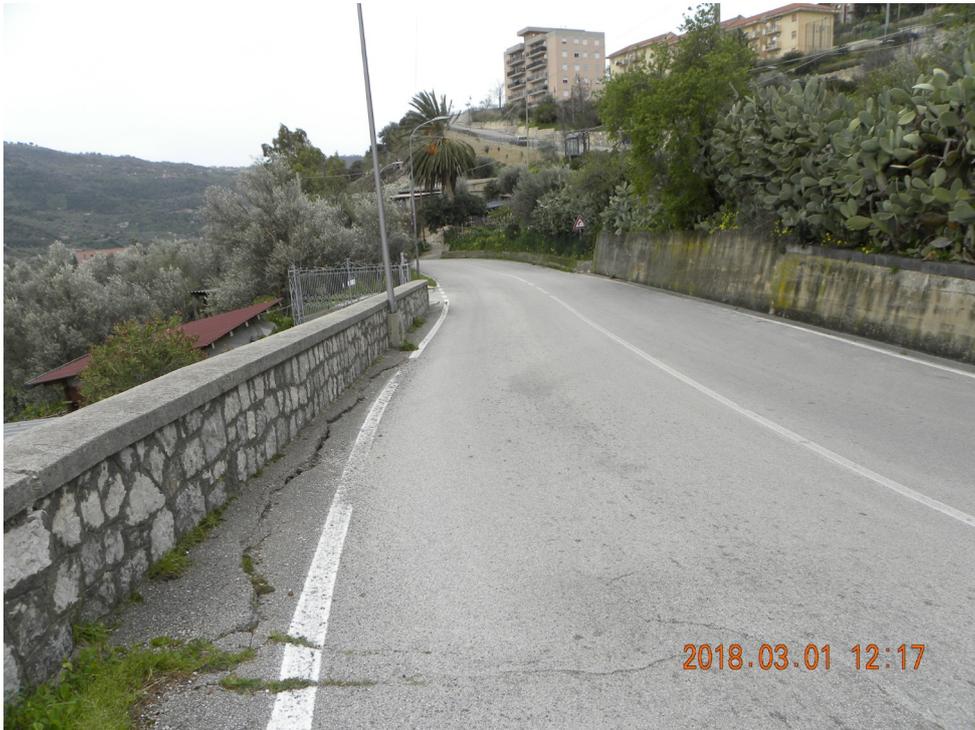
Figura 11: Intervento Km 14 + 700 - si apprezza avvallamento piano viabile

L'intervento progettuale dovrà essere orientato a consolidare il tornante prevedendo la realizzazione di opere le cui fondazioni vadano ad incastrarsi nell'ambito della formazione imposta superando gli spessori delle coperture detritiche e della potenziale superficie di scivolamento la cui profondità non è stato possibile localizzarla in quanto l'inclinometro installato nel sondaggio S. 3 non ha registrato spostamenti utili. Tuttavia, sulla base di una plausibile evoluzione del fenomeno di dissesto si ritiene cautelativo ipotizzare che una possibile zona di deformazione possa essersi impostata nelle argilliti alterate nell'intervallo compreso tra 07,00 e 08,00 m dal p.c. in S.3. Fenomeno attualmente quiescente non avendo dato segni di movimento nell'inclinometro. Necessaria si ritiene inoltre la regimazione ed il drenaggio delle acque meteoriche superficiali, nonché drenare le acque d'infiltrazione di circolazione all'interno delle coperture detritiche superficiali, adottando eventualmente anche sistemi drenanti sub-superficiali e provvedendo a recapitare in modo controllato al recettore finale. Il rilevamento nel piezometro installato nel sondaggio S.4 ha dato un livello idrico a -04,20 m. Le programmate opere di consolidamento mitigheranno le condizioni di dissesto in quel tratto, ma ciò non esclude la possibilità che altre porzioni di strada, in prossimità dell'area di intervento, possano essere interessate da un'evoluzione retrograda dei diversi corpi di frana censiti ed evidenziati nella cartografia PAI in assenza di ulteriori estesi interventi di risanamento e sistemazione idrogeologica.

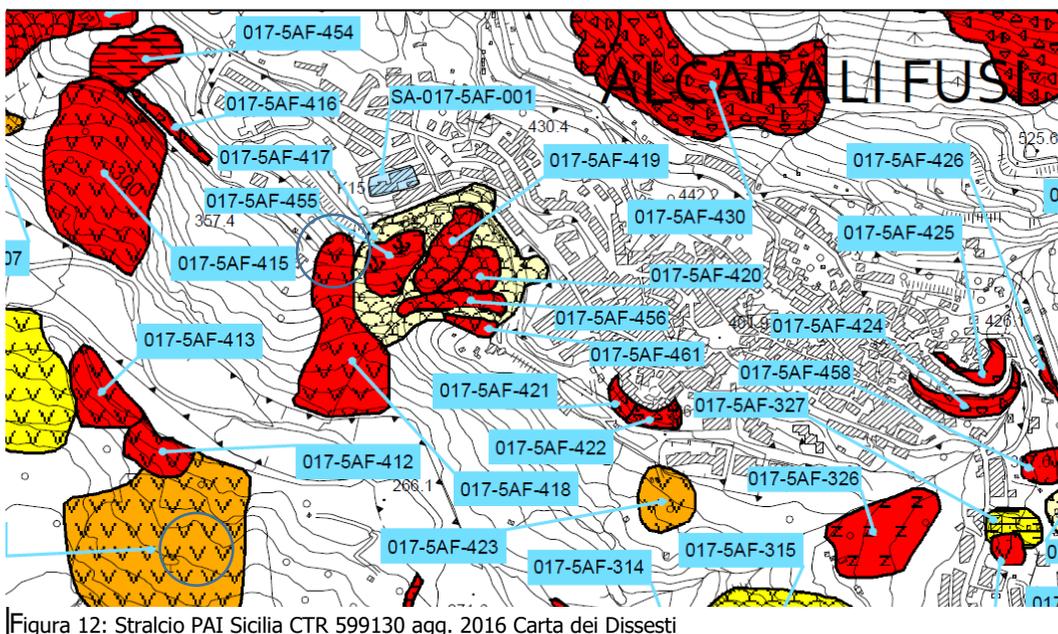
Figura 12: Stralcio PAI Sicilia CTR 599130 agg. 2016 Carta dei Dissesti

La Consultazione della cartografia PAI CTR 599130 Carta dei Dissesti, identifica un fenomeno di dissesto codice 017 – 5AF – 418 come scorrimento attivo.

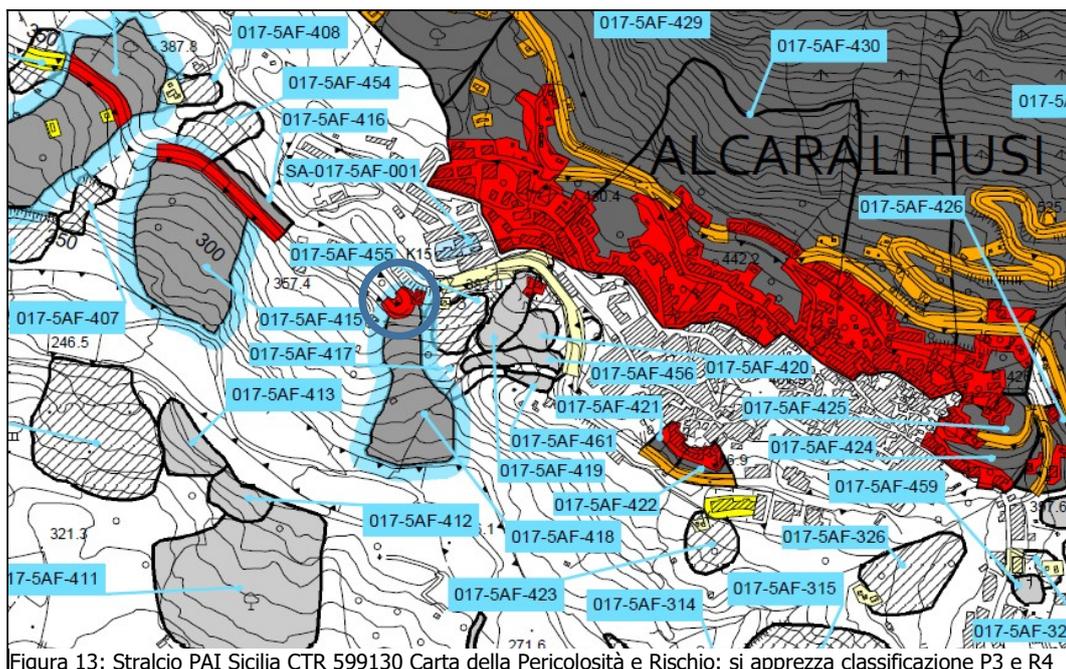
La consultazione della Carta della Pericolosità e Rischio geomorfologico identifica l'area a pericolosità P3 e rischio R4 per il tratto del tornante interessato, nonché il *buffer* di potenziale evoluzione del fenomeno. Fenomeno che è comunque da correlare con i dissesti adiacenti.

Figura 13: Stralcio PAI Sicilia CTR 599130 Carta della Pericolosità e Rischio: si apprezza classificazione P3 e R4

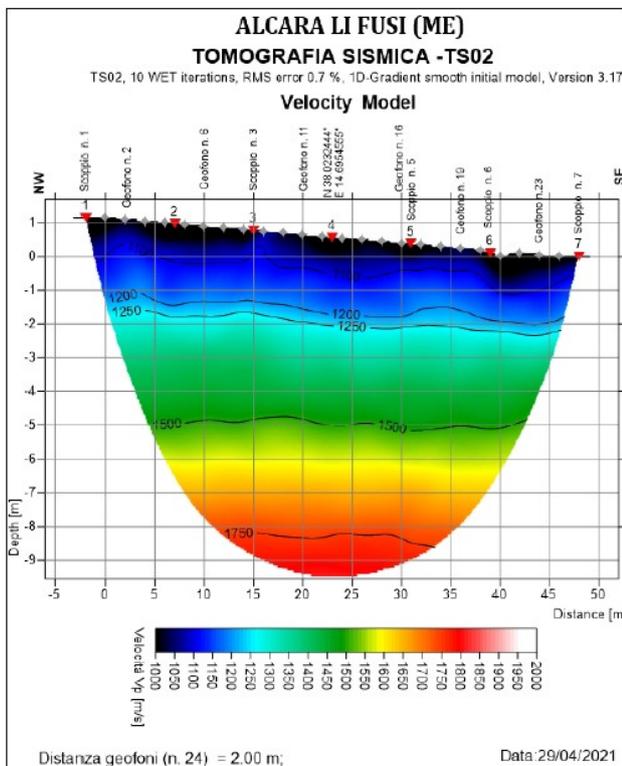
FIG. 55 - INTERPRETAZIONE TOMOGRAFICA DELLO STINDIMENTO TS02.

Dalla comparazione della tomografia sismica con i risultati dei sondaggi geognostici condotti nella zona ed in particolare con il sondaggio S.4, pur con i limiti connessi alla realizzazione ed interpretazione della prova, si ritiene di poter associare i valori di  $V_p \geq 1.200$  m/s a litologie imposto.

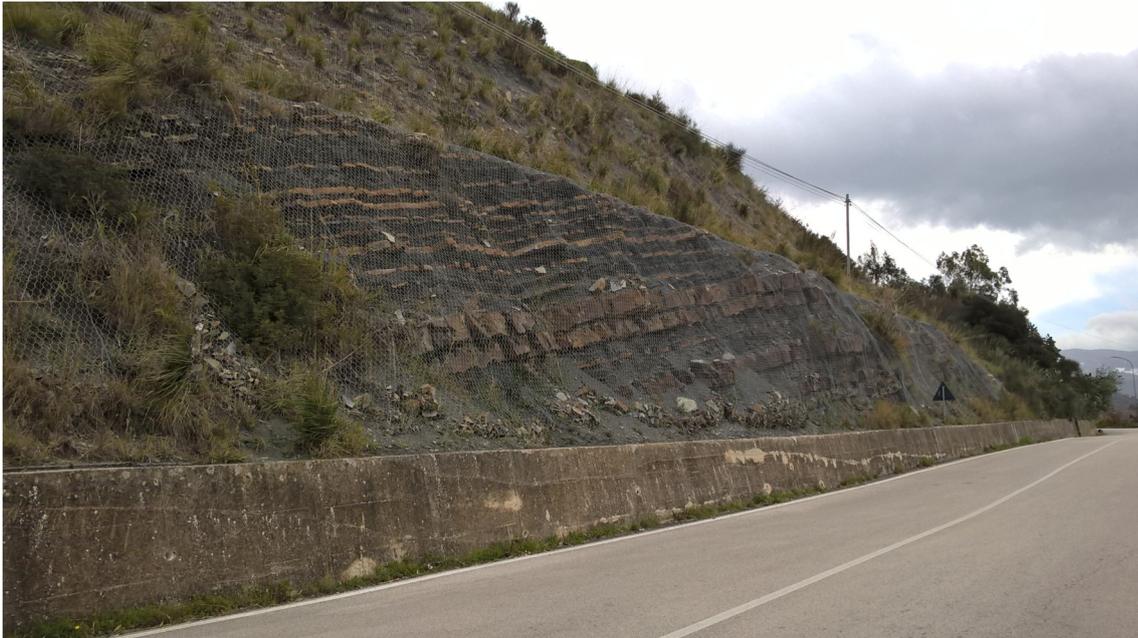
Figura 17: Intervento Km. 14 + 250: Affioramento flysch di Monte Soro sormontato dalle Argille Scagliose Superiori

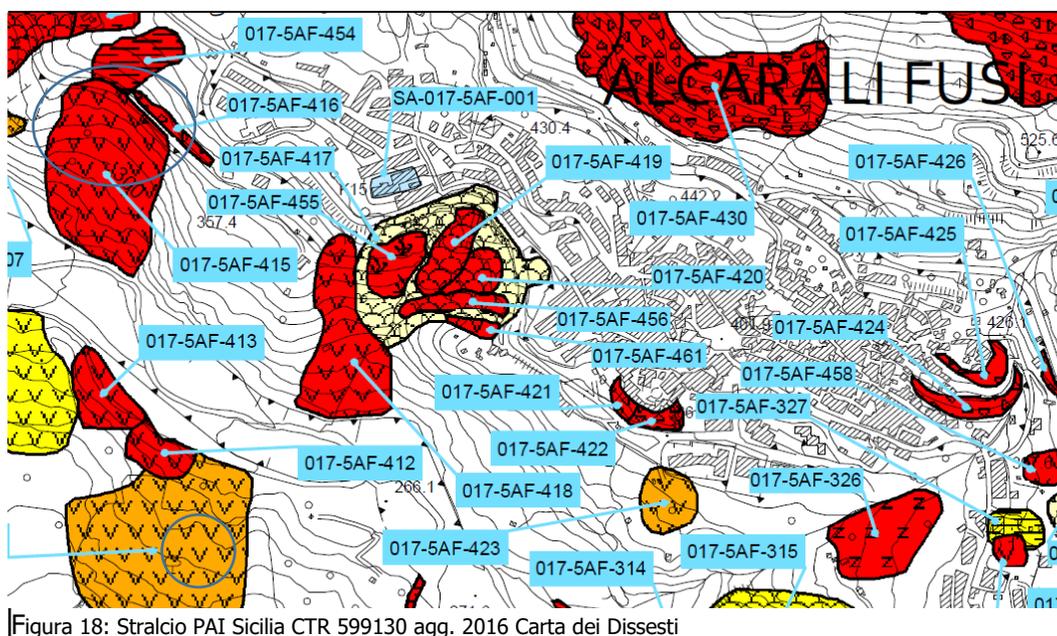
Figura 18: Stralcio PAI Sicilia CTR 599130 agg. 2016 Carta dei Dissesti

La Consultazione della cartografia PAI CTR 599130 Carta dei Dissesti, identifica nella zona d'intervento un sistema di fenomeni di dissesto rispettivamente identificati con i codici: 017 – 5AF – 415 – 417 e 454 riferibili a tipologie diverse ma insistenti nello stesso areale, quali rispettivamente scorrimento, Crollo ed erosione accelerata.

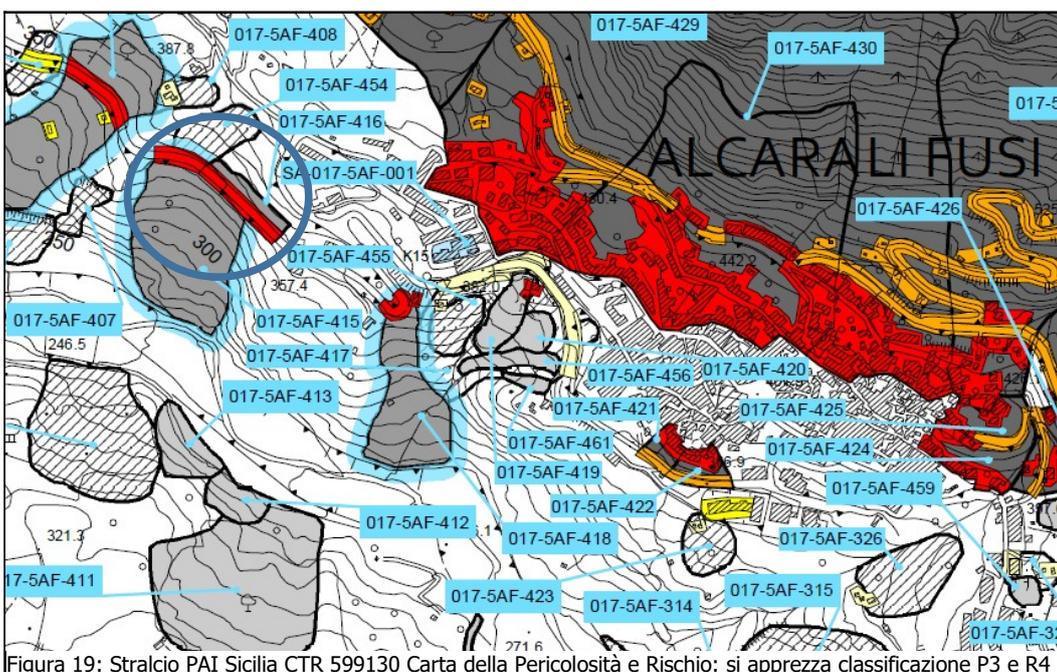
La consultazione della Carta della Pericolosità e Rischio geomorfologico identifica l'area a pericolosità P3 e rischio R4 per il tratto di strada interessato, nonché il *buffer* di potenziale evoluzione del fenomeno.

Figura 19: Stralcio PAI Sicilia CTR 599130 Carta della Pericolosità e Rischio: si apprezza classificazione P3 e R4

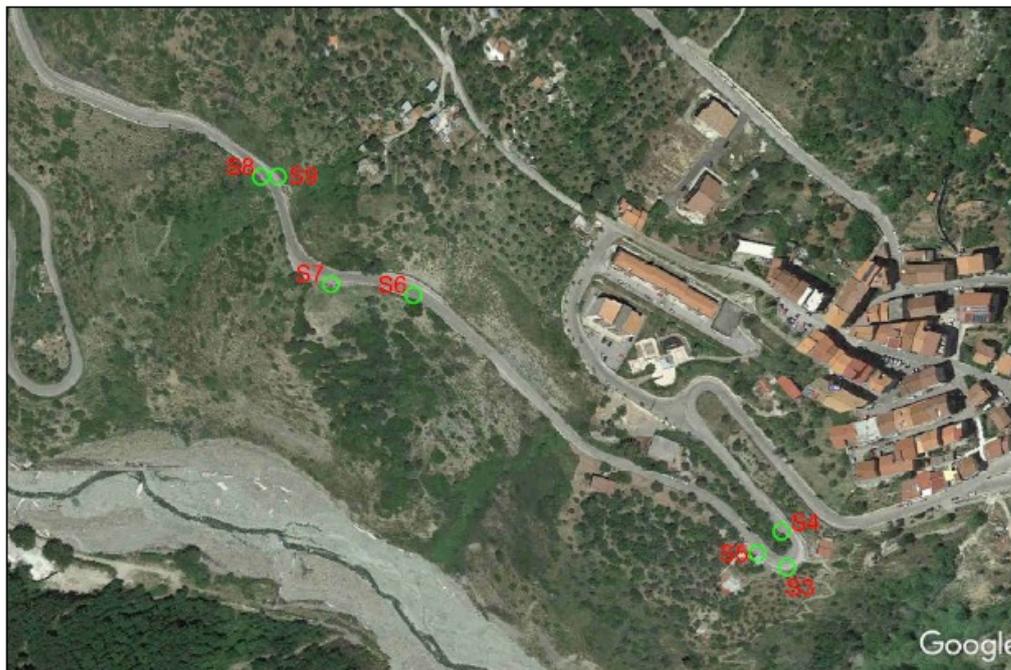
Figura 20: Localizzazione sondaggi geognostici: si apprezza lo scalzamento al piede del versante ad opera del Torrente Rosmarino

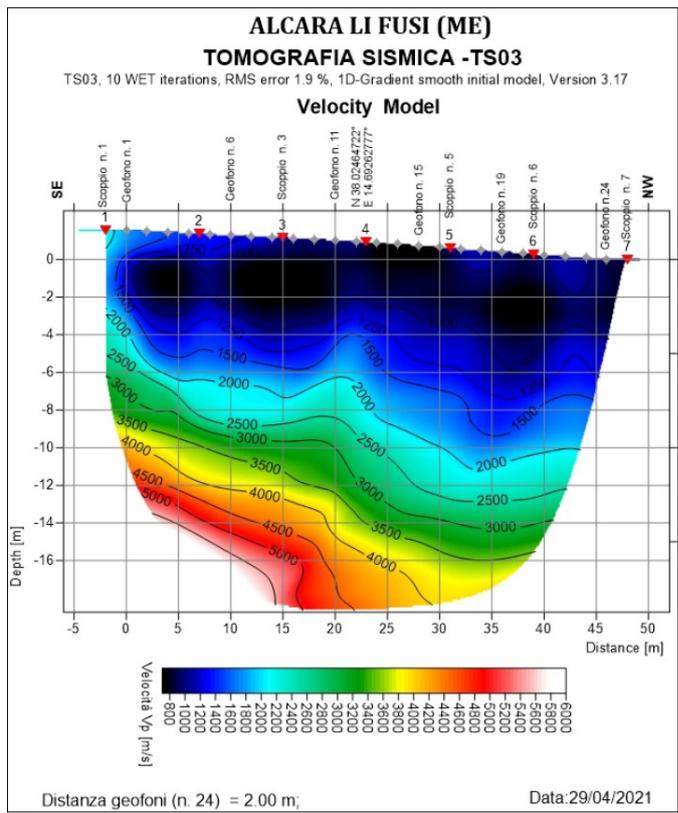
FIG. 38 - INTERPRETAZIONE TOMOGRAFICA DELLO STENDIMENTO TS03.

Dalla comparazione della tomografia sismica con i risultati dei sondaggi geognostici condotti nella zona e la tomografia elettrica, pur con i limiti connessi alla realizzazione ed interpretazione della prova, si ritiene di poter associare i valori di  $V_p \leq 800$  m/s a litologie assimilabili a detriti/riporto e/o formazione marcatamente destrutturata ed alterata.

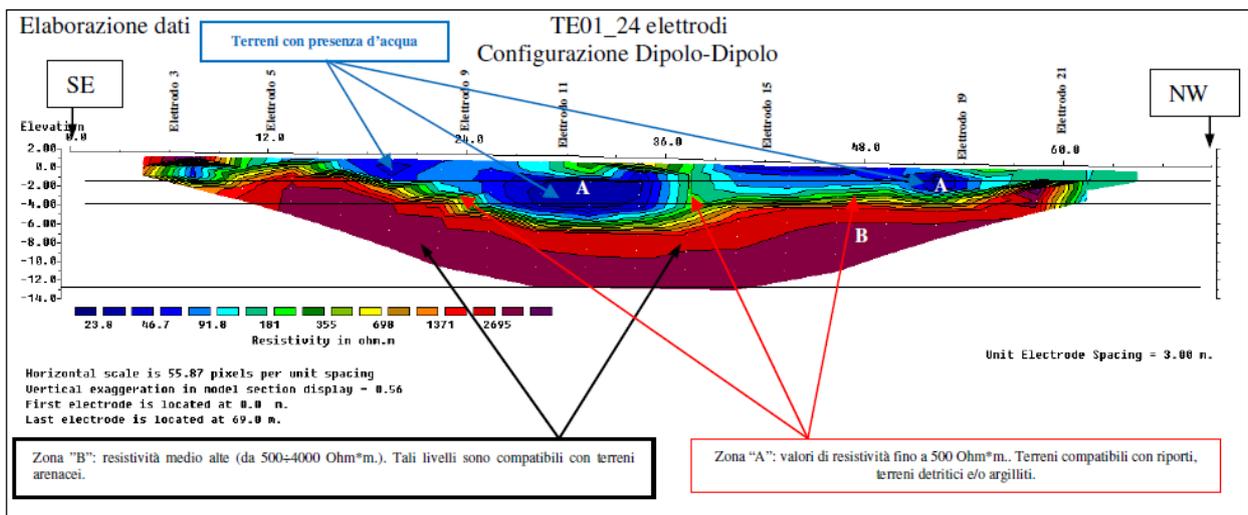
FIG. 46 - INTERPRETAZIONE DELLA TOMOGRAFIA 2D DI RESISTIVITÀ ELETTRICA (OHM-M) RELATIVA ALLO STENDIMENTO EFFETTUATO TE01.

Nella Tomografia Elettrica 01 si osservano delle zone centrali (A) con resistività inferiore a 50 Ohm\*m di colore blu scuro corrispondenti a zone con presenza d'acqua. È da notare un interessante corrispondenza tra i dati dell'elettrica e l'espressione in superficie delle lesioni a carico del muro.

L'intervento progettuale dovrà essere orientato a consolidare il tratto di strada prevedendo la realizzazione di opere le cui fondazioni vadano ad incastrarsi nell'ambito della formazione imposto superando gli spessori delle coperture detritiche. Considerato che l'orientamento progettuale prevede la demolizione del muro di sostegno il corpo stradale e successiva ricostruzione su fondazioni indirette si raccomanda di incastrare dette opere di fondazione nella formazione imposto compatta rappresentata in questo sito dal Flysch di Monte Soro. Considerato che dalla comparazione dei due sondaggi meccanici si rileva una discontinuità laterale dei livelli più competenti, alternati agli orizzonti argillitici, si raccomanda in fase di progettazione esecutiva di tenere conto di questa eteropia di facies laterale in ragione della maggiore resistenza allo scafo dei livelli più competenti. Necessario si ritiene inoltre la regimazione ed il drenaggio delle acque meteoriche superficiali, nonché drenare le acque d'infiltrazione di circolazione all'interno delle coperture detritiche superficiali, adottando eventualmente anche sistemi drenanti sub-superficiali e provvedendo a recapitare in modo controllato al recettore finale. Ciò anche in considerazione dei risultati della tomografia Elettrica che hanno evidenziato presenza d'acqua localizzata entro i primi 3 – 4 m.

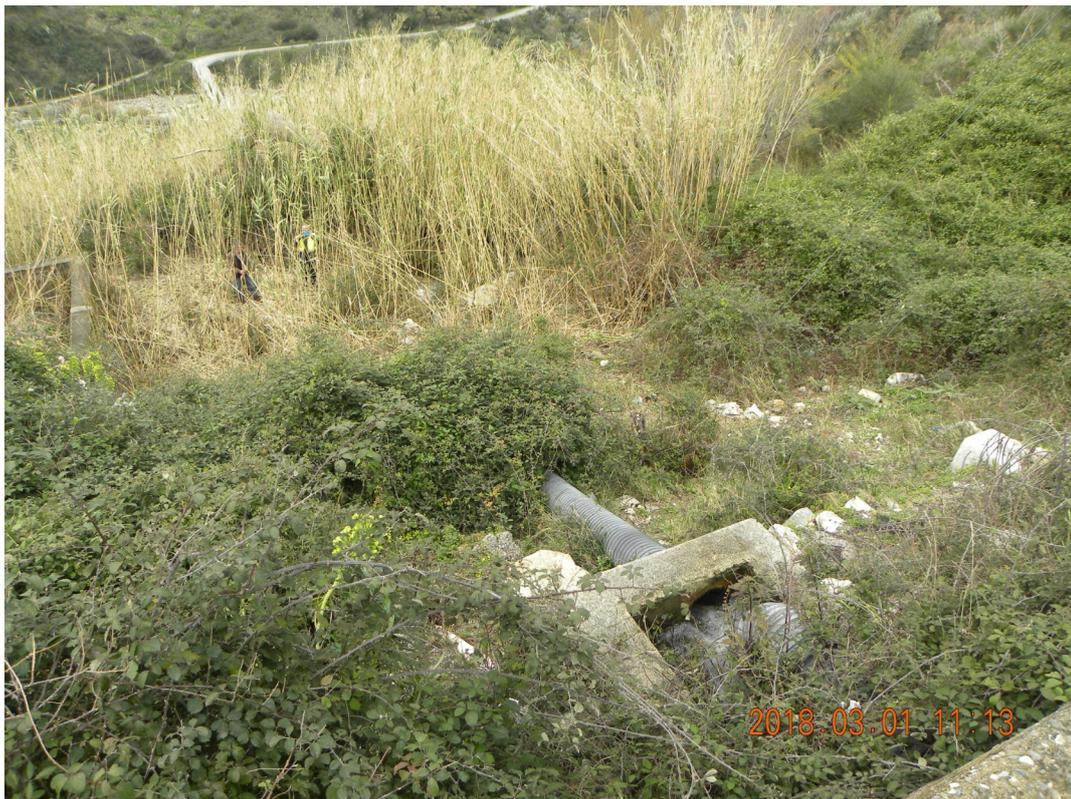
Figura 23: Intervento Km 14 + 150 opere di scarico delle acque addotte dalla strada e dalla fontana

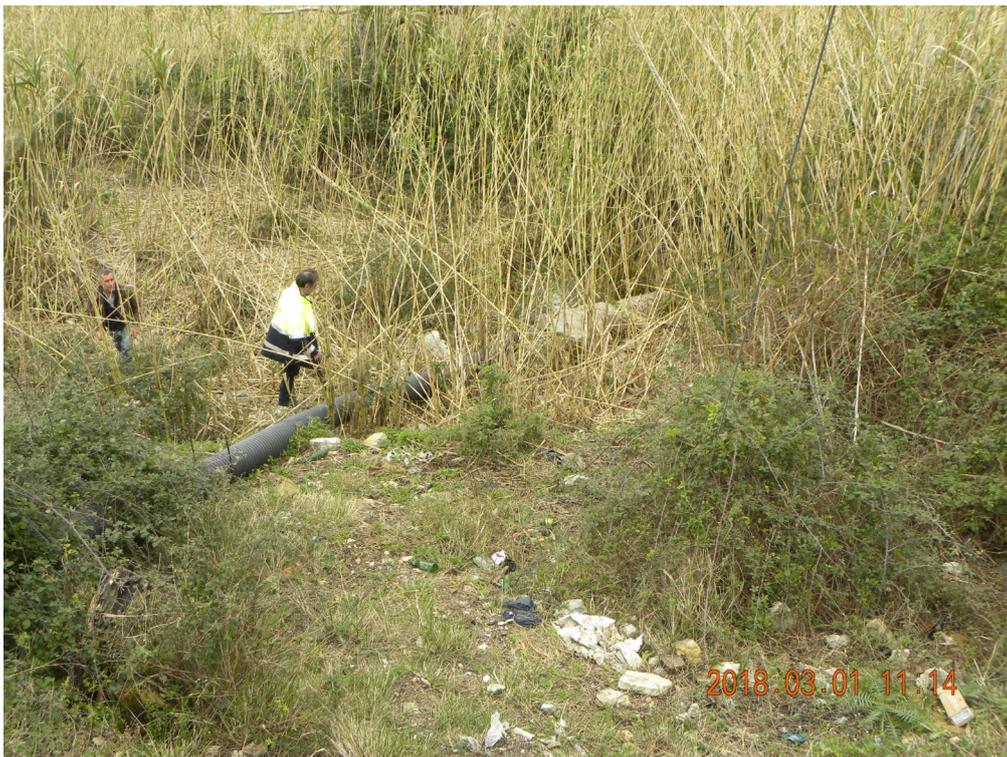
Figura 25: Intervento Km 14 + 150 opere provvisorie di convogliamento acque.

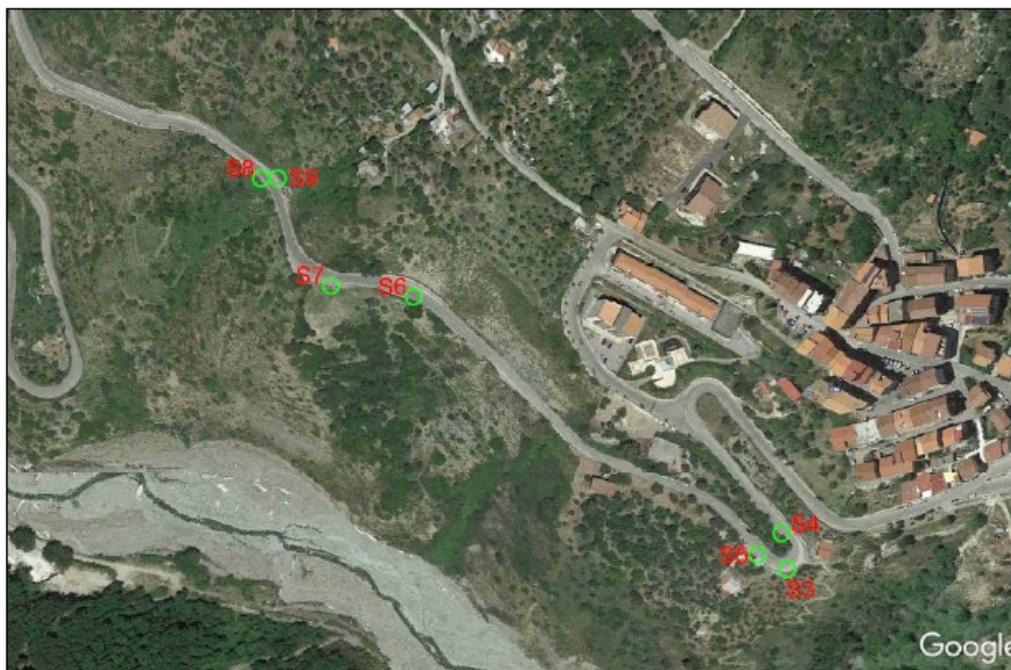
Figure 28: Localizzazione sondaggi geognostici: si apprezza lo scalzamento al piede del versante ad opera del Torrente Rosmarino

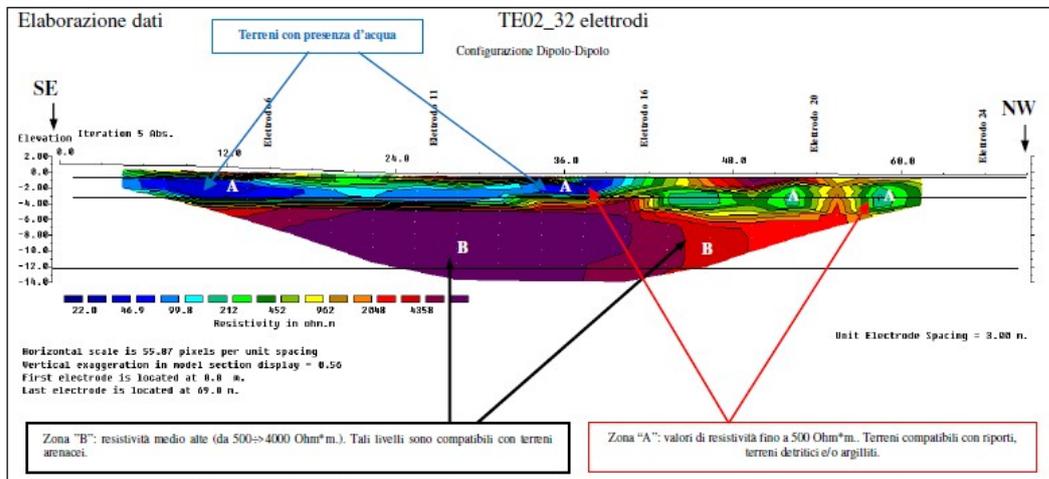
FIG. 50 – INTERPRETAZIONE DELLA TOMOGRAFIA 2D DI RESISTIVITÀ ELETTRICA (OHM-M) RELATIVA ALLO STENDIMENTO EFFETTUATO TE02.

Nella Tomografia Elettrica 02 condotta parallelamente alla tomografia sismica 04, si osservano delle zone centrali (A) con resistività inferiore a 50 Ohm\*m di colore blu scuro corrispondenti a zone con possibile presenza d'acqua.

L'intervento progettuale, pertanto, dovrà essere orientato a consolidare il tratto di strada prevedendo, lato valle, la realizzazione di opere di sostegno la strada le cui fondazioni vadano ad incastrarsi nell'ambito della formazione imposto superando gli spessori delle coperture detritiche e prima fascia alterata e destrutturata della formazione. Lo spessore della fascia alterata e destrutturata della formazione sottostante i detriti è stato valutato in circa 05,00. Dalla comparazione dei due sondaggi meccanici localizzati rispettivamente sul margine di valle e di monte del piano viabile, si rileva una discontinuità laterale dei livelli più competenti. Necessario si ritiene inoltre la regimazione ed il drenaggio delle acque meteoriche superficiali, nonché drenare le acque d'infiltrazione di circolazione all'interno delle coperture detritiche superficiali, adottando eventualmente anche sistemi drenanti sub-superficiali e provvedendo a recapitare in modo controllato al recettore finale. Ciò anche in considerazione dei risultati della tomografia Elettrica che hanno evidenziato presenza d'acqua localizzata entro i primi 3 - 4 m. e dal rilievo piezometrico con presenza d'acqua già a -02,10 m dal p. c. . Detto livello è ovviamente sensibile alle precipitazioni meteoriche in occasione delle più prolungate ed intense potrà saturare tutto il materasso detritico e di riporto peggiorando le condizioni di stabilità.
