Aggiornamento del Piano Stralcio di Bacino  
per l'Assetto Idrogeologico (P.A.I.)

### **Previsione di Aggiornamento**

Bacino Idrografico del Fiume T.te Fiumedinisi (101)  
T.te Pagliara ed Area tra T.te Pagliara e T.te Fiumedinisi (100)

### **GEOMORFOLOGIA**

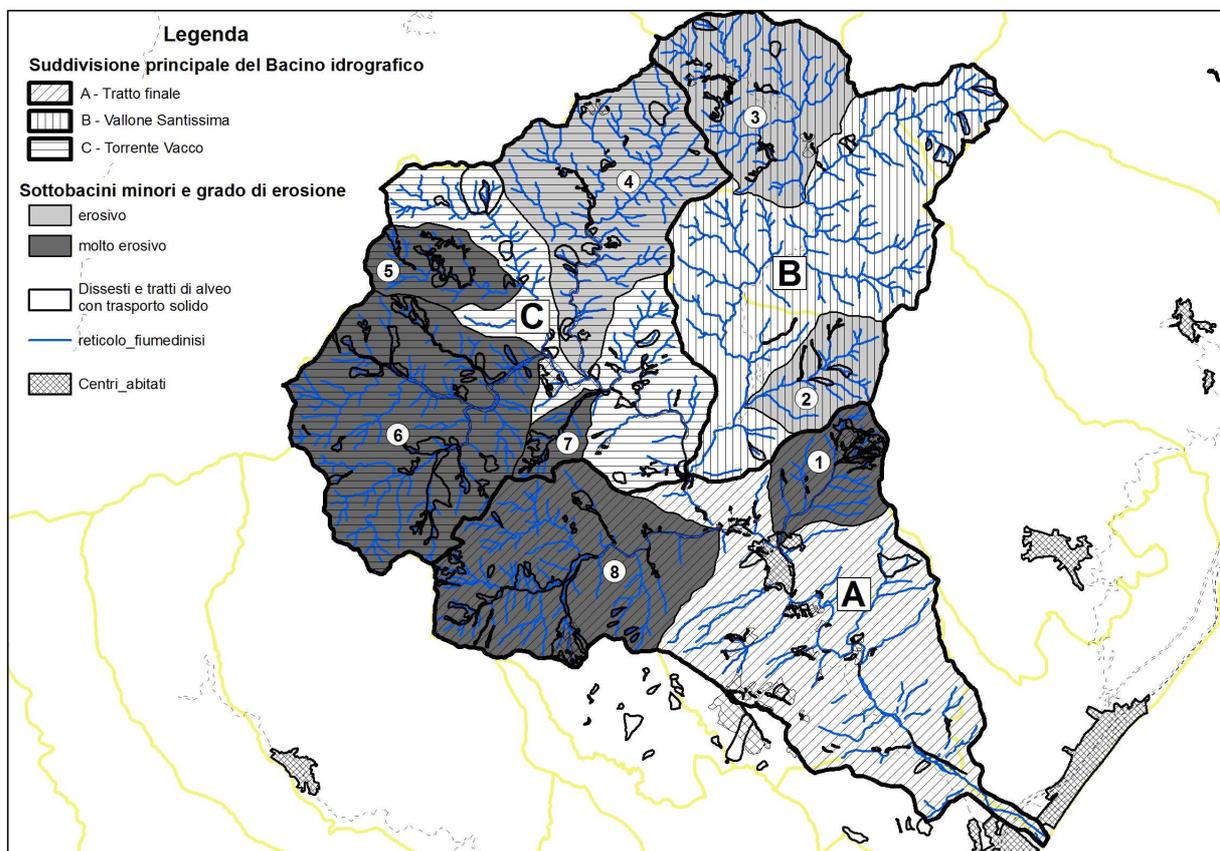
Fig. 1: Suddivisione del Bacino idrografico del Torrente Fiumedinisi in sottobacini caratterizzati da fenomeni erosivi elevati e molto elevati. 1 = Torrente Armi; 2 = Vallone Rumano; 3 = Vallone Scodella – Lameri; 4 = Fosso di Colonnina; 5 = Vallone Pardu; 6 = Nuvia - Bottiglieri; 7 = Vallone Purcaria e 8 = Torrente Capitanello.

Per una migliore identificazione delle aree, tenendo conto che molti dei toponimi riportati nelle cartografie regionali e statali risultano assenti o diversi da quelli citati dall'Amministrazione Comunale, si preferisce descrivere le aree facendo riferimento ai sottobacini individuati nella figura 1.

Il Bacino idrografico del T. Fiumedinisi può essere suddiviso in tre porzioni principali, individuando una parte finale (A), con affluenti a pettine sull'asta principale caratterizzata da un alveo ampio e detritico tipico delle fiumare del sud d'Italia e due sottobacini a monte del centro abitato. La biforcazione, situata ai piedi di località Lumbolo, suddivide in due parti la zona montana: in sinistra idrografica il sottobacino del vallone Santissima (B) e in destra il sottobacino del Torrente Vacco (C) più ampio e articolato.

Per una migliore rappresentazione della distribuzione delle aree sorgente e dei percorsi dei materiali detritici, sono stati individuati 8 sottobacini (vedi Figura 1) con maggiore attività erosiva, classificati in erosivi o molto erosivi in base alla concentrazione dei fenomeni.

In sinistra idrografica del tratto finale del bacino del T. Fiumedinisi (A nella figura 1), è presente il sottobacino del Torrente Armi, con confluenza di fronte al centro abitato. Il torrente raccoglie gli apporti detritici del versante occidentale di Monte Santo – Pizzo d'Armi in cui sono stati censiti i seguenti dissesti di colata rapida detritica (101-5FD-036; 101-5FD-139 e 101-5FD-146) Nel caso del dissesto 139, che ha sostituito il precedente 037, eliminato nel presente aggiornamento, si è scelto di prolungare lungo l'asta la pericolosità del dissesto, interessando l'intero tratto che dalla base dei versanti di Monte Santo giunge fino alla confluenza con il T.te Fiumedinisi. Di conseguenza sono stati inglobati i precedenti dissesti 101-5FD-025 e 035 che erano ubicati lungo l'asta torrentizia.

Il sottobacino ricade all'interno del bacino del T. Vacco (zona C della Figura 1); si riscontra un forte apporto detritico lungo il greto principale della Valle del Monaceri, determinato in gran parte dai fenomeni di erosione accelerata che interessano i versanti meridionali ed orientali di Monte Strassalitto e le contrade Acqua Menta e Spilincari.
