## COMUNE DI MESSINA - I.T.A. CUPPARI -

PNRR M4C1 - Istruzione e Ricerca - Investimento 3.3 - NEXT GENERATION EU  
- SERVIZIO DI INGEGNERIA E ARCHITETTURA art. 24 del D.L. 13/2023  
relativo all'intervento "Lavori per il completamento del restauro per la fruizione del  
complesso monumentale dell'I.T.A. Cuppari - San Placido Calonerò - di  
importanza storico artistica" nel Comune di Messina.

## PROGETTO DEFINITIVO

| OGGETTO | RELAZIONE GENERALE | |

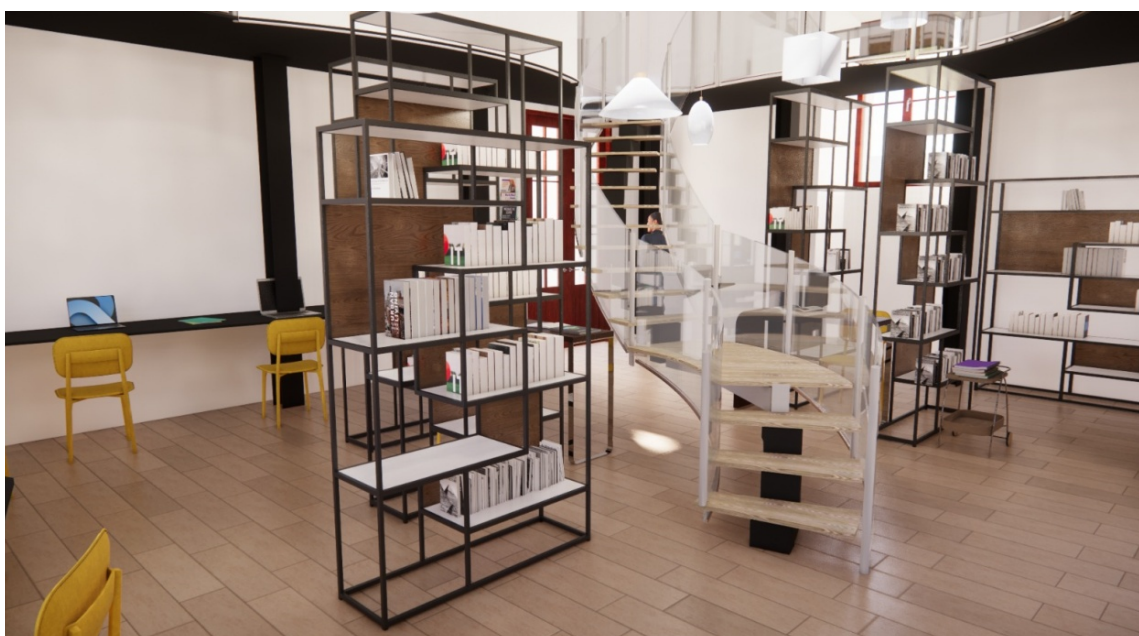
- **Realizzazione struttura in acciaio destinata alla Biblioteca compresa di scala autoportante e ringhiere/balaustre a norma.**

Il **progetto strutturale** riguarda principalmente la messa in sicurezza definitiva dei colonnati dei due chiostri i cui calcoli sono presenti nel progetto. Il progetto prevede anche altri due interventi minimali di natura locale, la realizzazione di due ascensori per l'abbattimento delle barriere architettoniche e una struttura in acciaio autoportante che

sorregge passerella e scala per la nuova biblioteca. Per questi due ultimi interventi è stato previsto che sia il fornitore a predisporre i calcoli strutturali e quindi ad acquisire i relativi pareri (vedi voci AP 13, AP14 e AP).

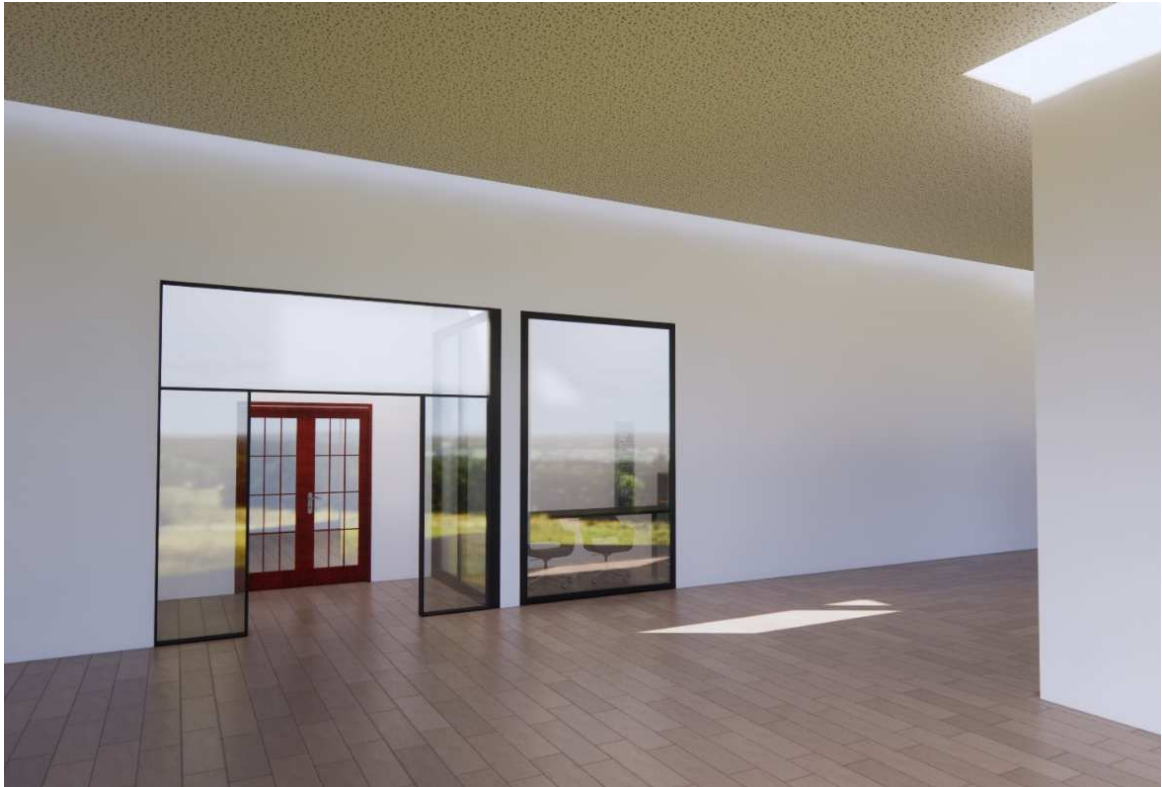
- **Nuova porta ingresso Presidenza e delimitazione e allestimento area collaboratori scolastici (pannello in vetro, etc.)**
