PROGETTO PER I LAVORI DI ADEGUAMENTO STRUTTURALE, MIGLIORAMENTO E  
MESSA IN SICUREZZA DELL'EDIFICIO SCOLASTICO SEDE DELL'I.I.S. FERRARI  
DI VICO PICARDI NEL COMUNE DI BARCELLONA P.G. (ME) - PROGETTO STRALCIO

-----  
PARTE D'OPERA - CORPO C

PROGETTO ESECUTIVO - art. 33 D.P.R. 207/2010

RELAZIONE GENERALE

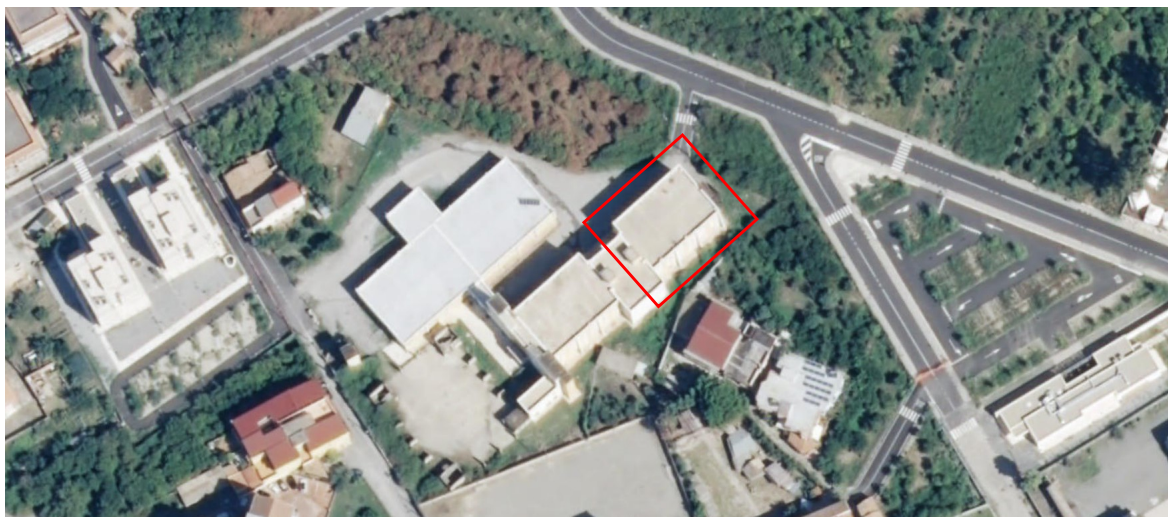
Il **Corpo C** è uno dei due corpi che costituiscono di fatto l'edificio scolastico, posto sull'estremo Nord-Est del complesso edilizio, si sviluppa con forma regolare a pianta rettangolare.

Il sistema strutturale in oggetto è costituito da 3 piani f.t. con altezza di interpiano pari a 3,50 m ed una superficie in pianta per ogni piano di circa 421,88 mq.

Sul lato Nord-Ovest del corpo di fabbrica è presente il blocco strutturale costituente il corpo scala interno e il blocco servizi, sul fronte Nord- Est invece si sviluppa la scala di emergenza esterna realizzata in acciaio.

Figura 2 - Corpo C dell'edificio scolastico
